**Program Robót Budowlanych
- bieżącej konserwacji przy kościele parafialnym
w Hłudnie**

Adres : Hłudno 83; 36-245 Nozdrzec

Inwestor: Parafia Rzymskokatolicka
pw. św. Klary w Hłudnie

Sierpień 2024

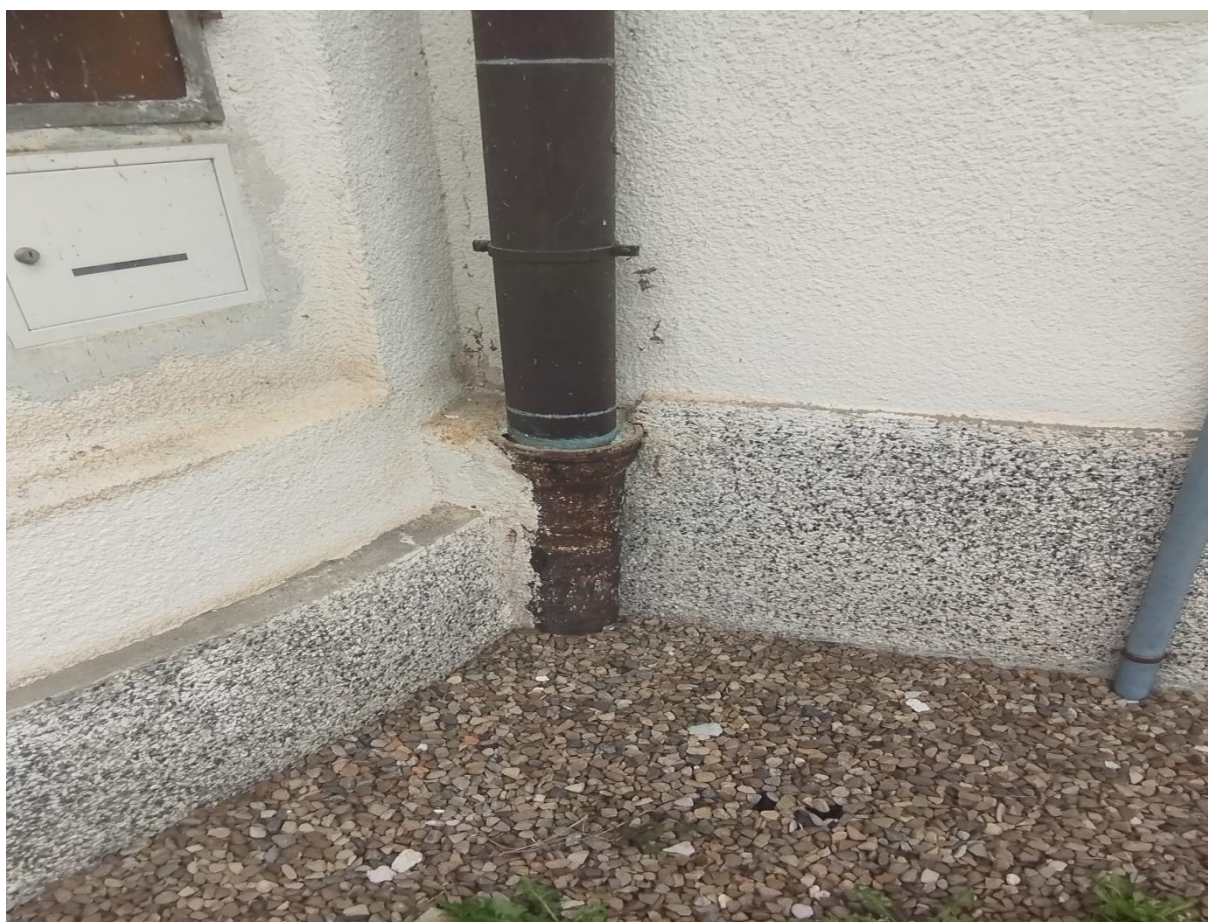
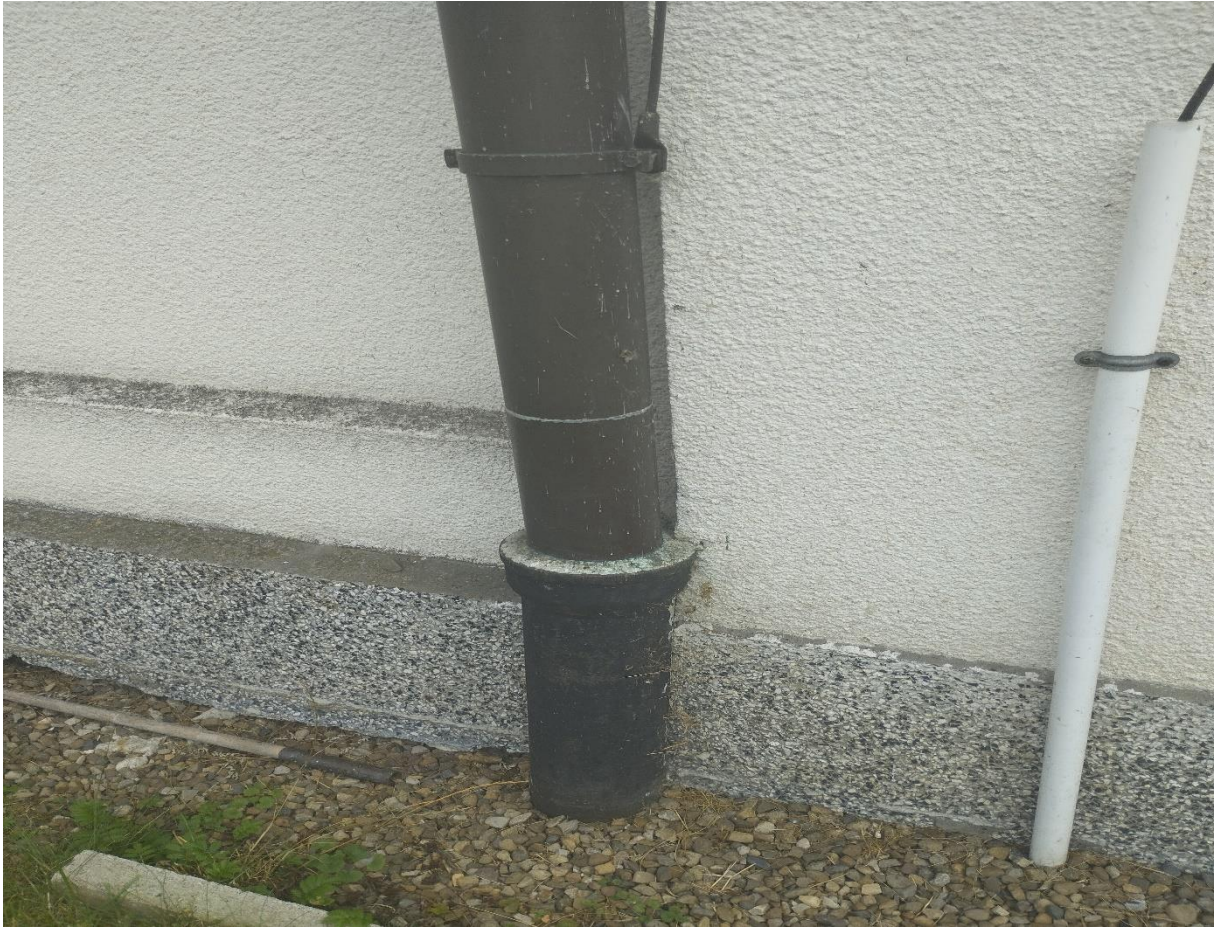
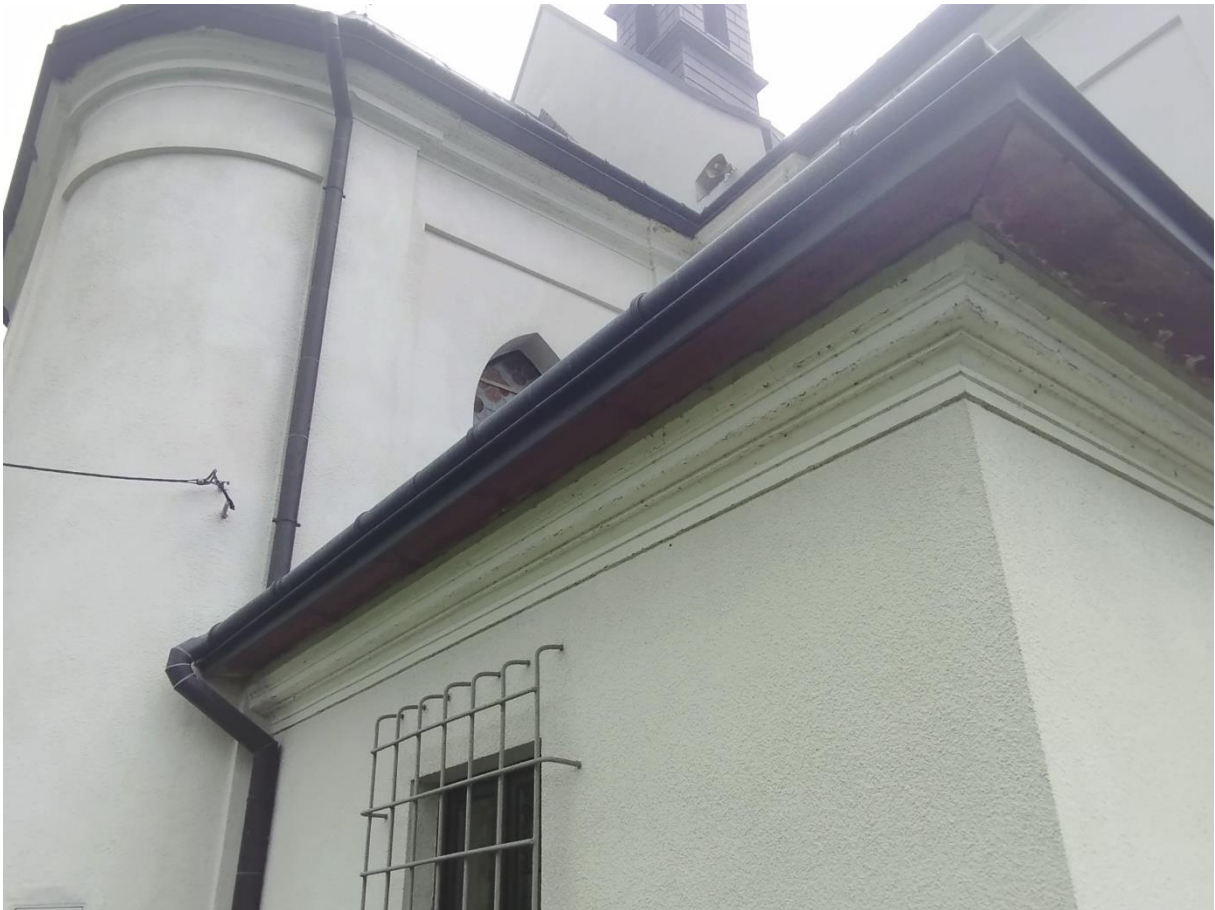
1.Rury spustowe

W celu odprowadzenia wód opadowych z dachu wykonano rury pionowe, mocowane do ścian budynku. Przy terenie rury podłączono do wystających przy samym cokole żeliwnych króćców wpiętych do podziemnej kanalizacji deszczowej. Króćce są zlicowane z cokołem bez odsunięcia od ściany cokołu, co powoduje gromadzenie się zanieczyszczeń.

Do odprowadzania wód opadowych wykorzystano istniejące rury spustowe wykonane z blachy miedzianej. Ponieważ są to rury już istniejące należy je wyczyścić, sprawdzić ich mocowanie oraz odsunąć od ściany ich podłączenie do kanalizacji deszczowej wychodzącej z ziemi.

- oczyszczenie rur spustowych z glonów
- sprawdzenie i poprawa ich mocowania
- wykonanie wykopu wąsko przestrzennego
- odsunięcie przyłącza kanalizacji deszczowej od budynku wraz z rurą na wysokości cokołu na odległość 15cm a następnie podłączenie istniejących rur spustowych
- zasypanie i utwardzenie wykopów

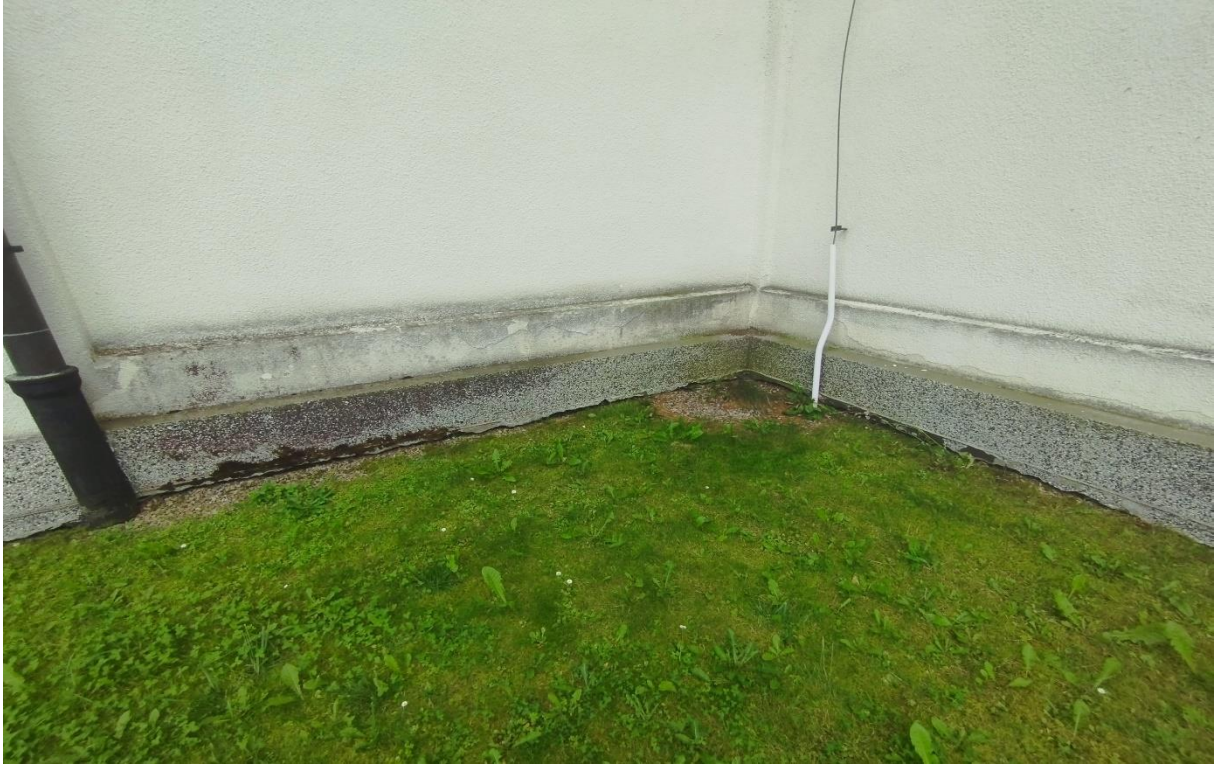
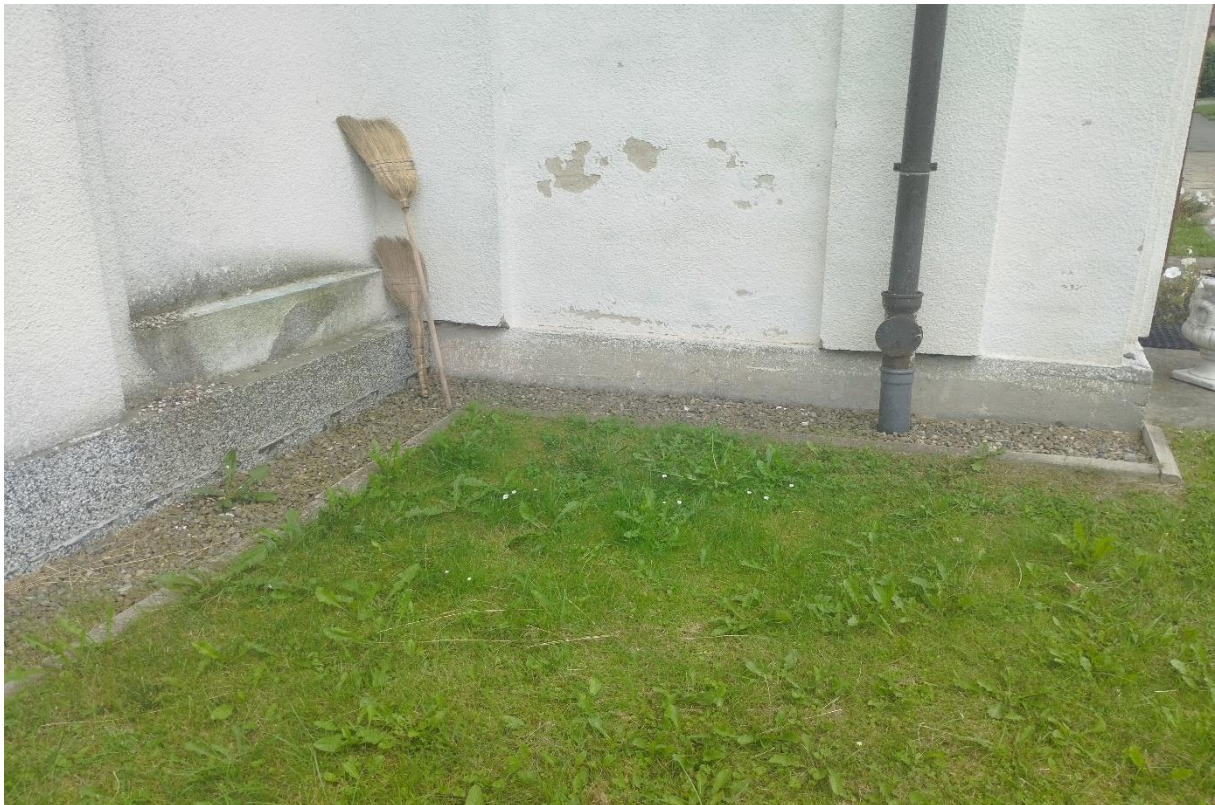
2.Opaska wokół budynku

Wokoło budynku jest wykonana nieregularna opaska żwirowa bez obrzeży w wyniku czego dochodzi do jej zanieczyszczeń i zarastania trawą. Brak ograniczeń warstwy żwirowej przy pomocy obrzeży bardzo wpływa na usuwanie roślinności na styku opaska-trawnik.

W celu zabezpieczenia ścian cokołu przed podciąganiem kapilarnym należy wykonać nową opaskę z kamieniem dekoracyjnym ograniczonym w obrzeżu, z kolei aby ograniczyć napływ wody z przyległych trawników jak i ograniczyć ingerencję trawy w opaskę dekoracyjną należy wykonać okalającą opaskę z wykończeniem kostką. Przy ścianach kościoła jest wykonane odwodnienie liniowe zasypane kruszywem dlatego nowa opaska musi składać się z dwóch docelowych nawierzchni. Wokoło kościoła od strony budynku będzie wykonana opaska szerokości 45cm o nowej dekoracyjnej nawierzchni żwirowej ograniczona obrzeżem gr 6cm a następnie nawierzchnia szerokości 50cm utwardzona kostką gr 4cm na konstrukcji z kłińca i podsypce cempiaaskowej. Całość opaski jest ułożona w obrzeżu gr 6cm.

Prace należy wykonać starannie ponieważ pod warstwą żwiru znajduje się drenaż opaskowy wokół ścian kościoła. W razie uszkodzenia geowłókniny lub zanieczyszczenia istniejącego żwiru należy go wymienić na czysty płukany.

- wykonanie wykopu na głębokość 20cm i usunięcie istniejącego żwiru
- ułożenie na ławie betonowej obrzeży gr 6cm w odległości od ściany (wykonanej na „gotowo”) 50cm i 106cm

- w miejscu nawierzchni dekoracyjnej z kamienia jako podbudowę należy zastosować czysty żwir płukany oddzielony od kamienia dekoracyjnego geowłókniną o gramaturze „200” - grubość warstwy 12cm +8cm

-w miejscu zewnętrznej warstwy opaski wykonanej z nawierzchnią z kostki betonowej gr 4cm jako podbudowę należy wykonać warstwę klinca o frakcji 2-16mm gr 15cm. Kostkę należy ułożyć na drobnym płukanym kamieniu o frakcji 8mm

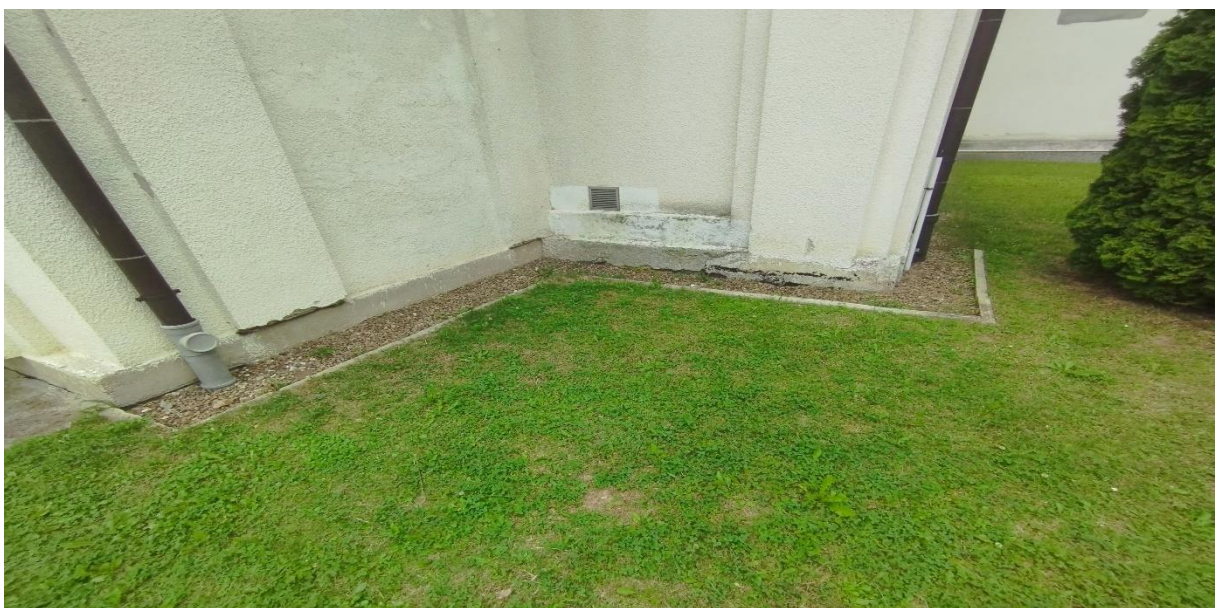
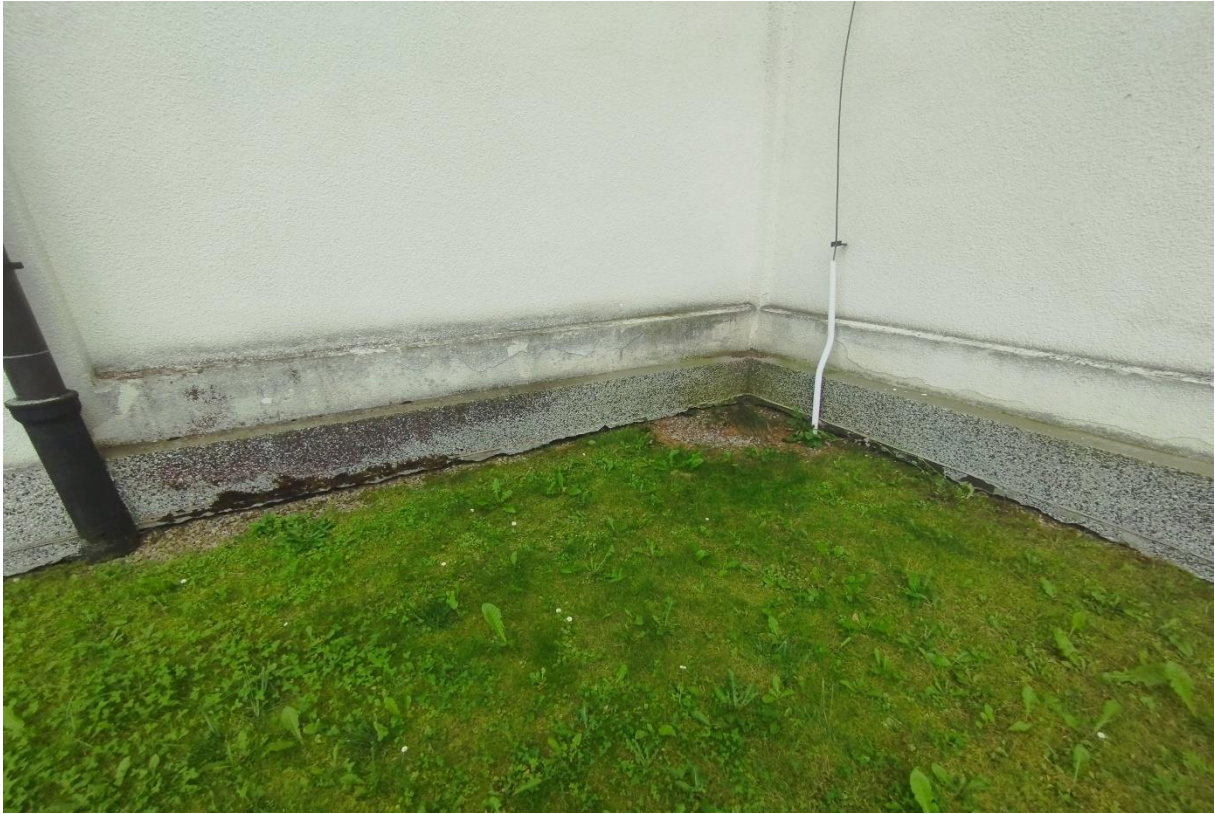
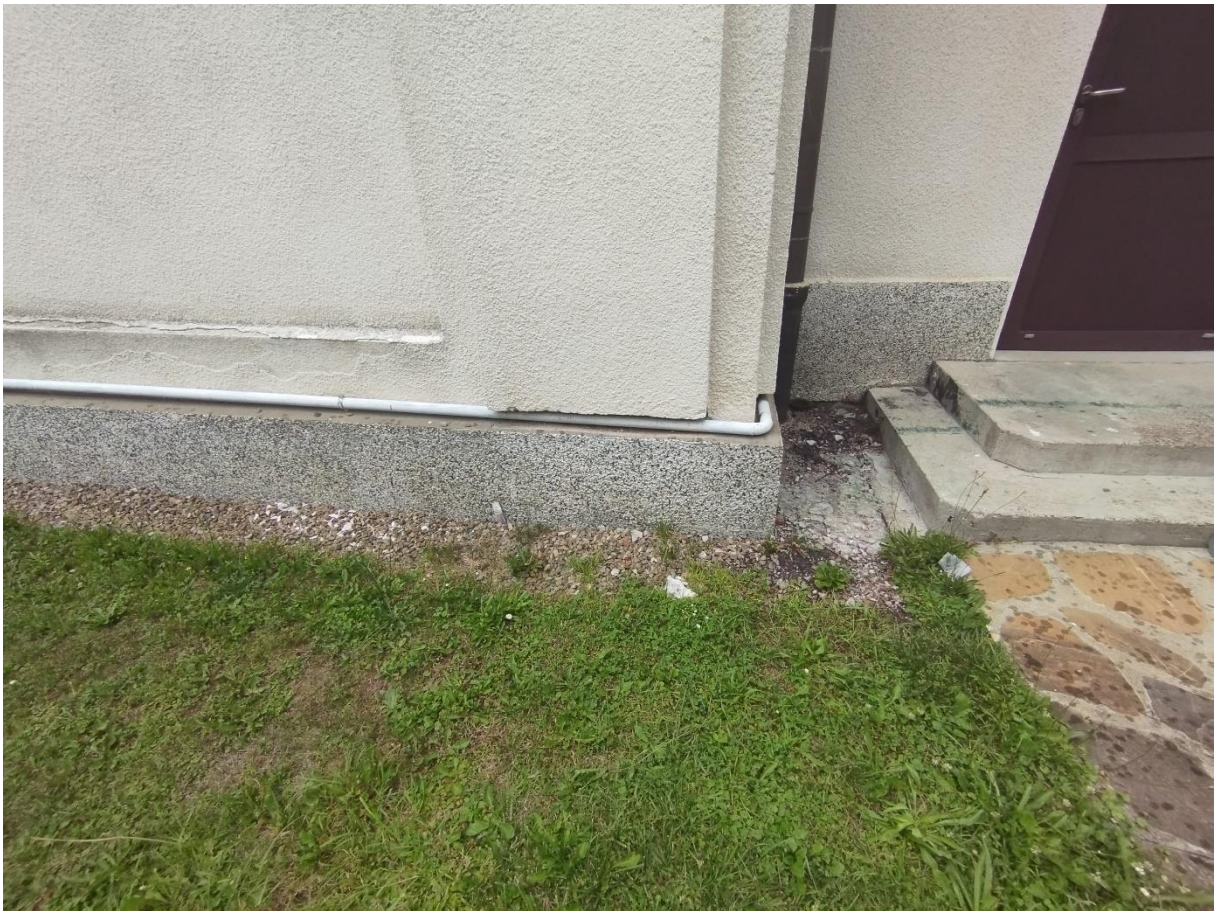
3.Cokół

Na elewacji budynku jest wykonany cokół z płyt lastrykowych który w wyniku opadów atmosferycznych doznał częściowego odspojenia od ścian. Na fragmentach elewacji doszło do jego odpadnięcia. Cokół od góry nie jest zabezpieczony żadną obróbką co powoduje zaciekanie wody i postępująca dalszą degradacją. Na ścianie południowej cokołu znajduje się rura gazowa niezabezpieczona przed działaniem czynników atmosferycznych. Na rurze widać wpływ czynników atmosferycznych w postaci korozji.

Na budynku będzie wykonany cokół w dwóch płaszczyznach z płyt szlifowanych fasadowych z piaskowca gr 3-5cm zakończony nad każdą płaszczyzną nakrywką płaską ze spadkiem również z piaskowca gr 3-5cm. Sposób montażu zostanie przedstawiony przez wykonawcę do akceptacji -dopuszcza się montaż na kotwy chemiczne lub klejone do podłoża. Na połączeniu płyt piaskowca jak również na daszkach należy wypełnić spoiny na pełną grubość i szerokość materiałem elastycznym. Płyty mają być po montażu podwójnie zaimpregnowane środkami hydrofobowymi.

UWAGA: Na elewacji południowej w miejscu cokołu biegnie rura gazowa zasilająca kotłownię. W miejscu rury na cokole będzie zamontowana stalowa krata w kolorze np. płyt cokołu.

- skucie odstającego cokołu (ilość szacunkowa do indywidualnej oceny w trakcie prac)
- oczyszczenie pozostałości muru po skuciu
- zabezpieczenie skutego miejsca preparatem grzybobójczym
- odtworzenie skutego cokołu
- wyczyszczenie i pomalowanie rury z gazem
- przymocowanie w pierwszej płaszczyźnie na wysokości do ok 50cm płyt z piaskowca
- przymocowanie w drugiej płaszczyźnie powyżej 50cm płyt z piaskowca
- mocowanie płyty piaskowca jako daszku ze spadkiem nad „pierwszą płaszczyzną cokołu”
- mocowanie płyty piaskowca jako daszku ze spadkiem nad „drugą płaszczyzną cokołu”
- wypełnienie spoin pomiędzy płytami oraz impregnacja całości
- zamontowanie kraty wentylacyjnej w miejscu rury z gazem

Cokół ma być wykonany na całej długości budynku na ścianach łącznie z uskokami na filarach. Cokół dwupłaszczyznowy będzie również wykonany na ścianach zakrystii. Kolor płyt piaskowca zostanie wybrany przez Inwestora w porozumieniu z Konserwatorem Zabytków.

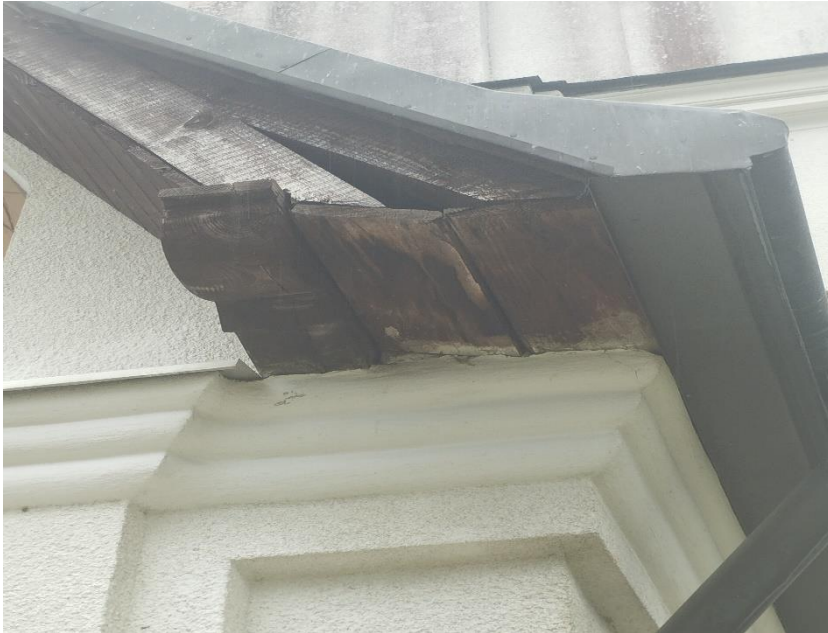
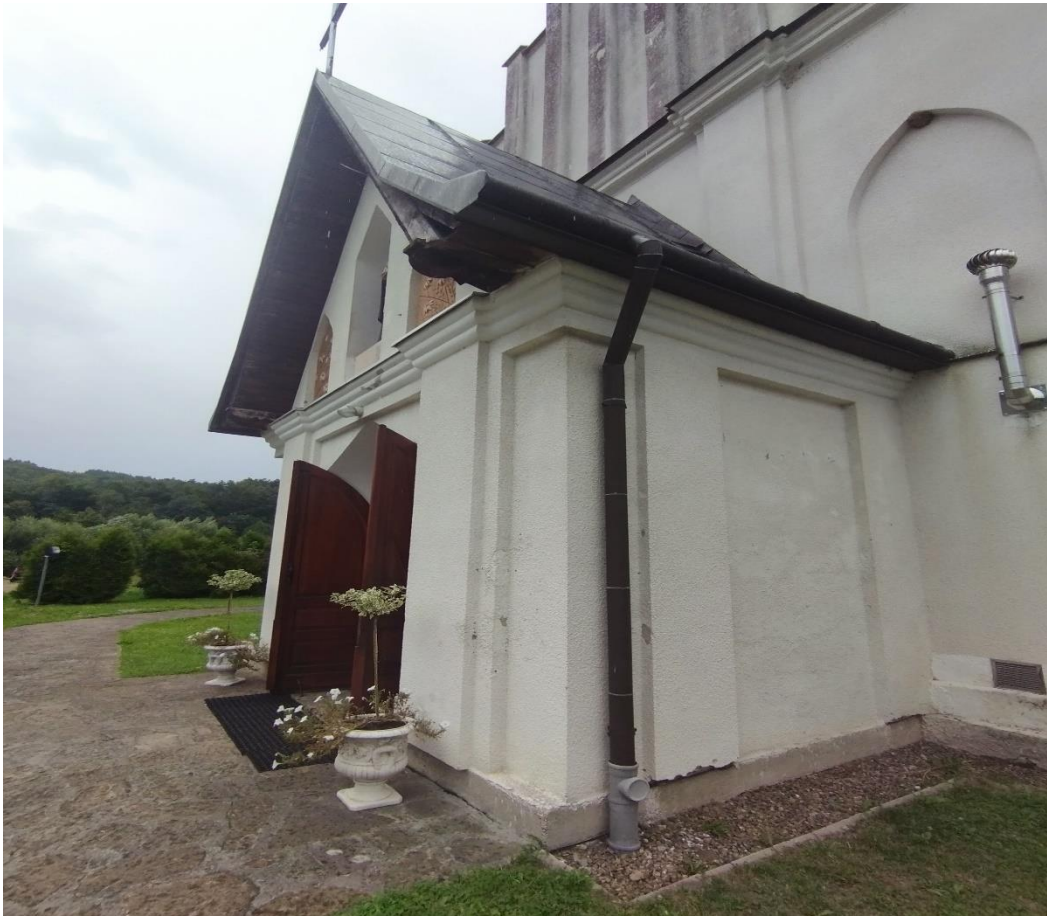
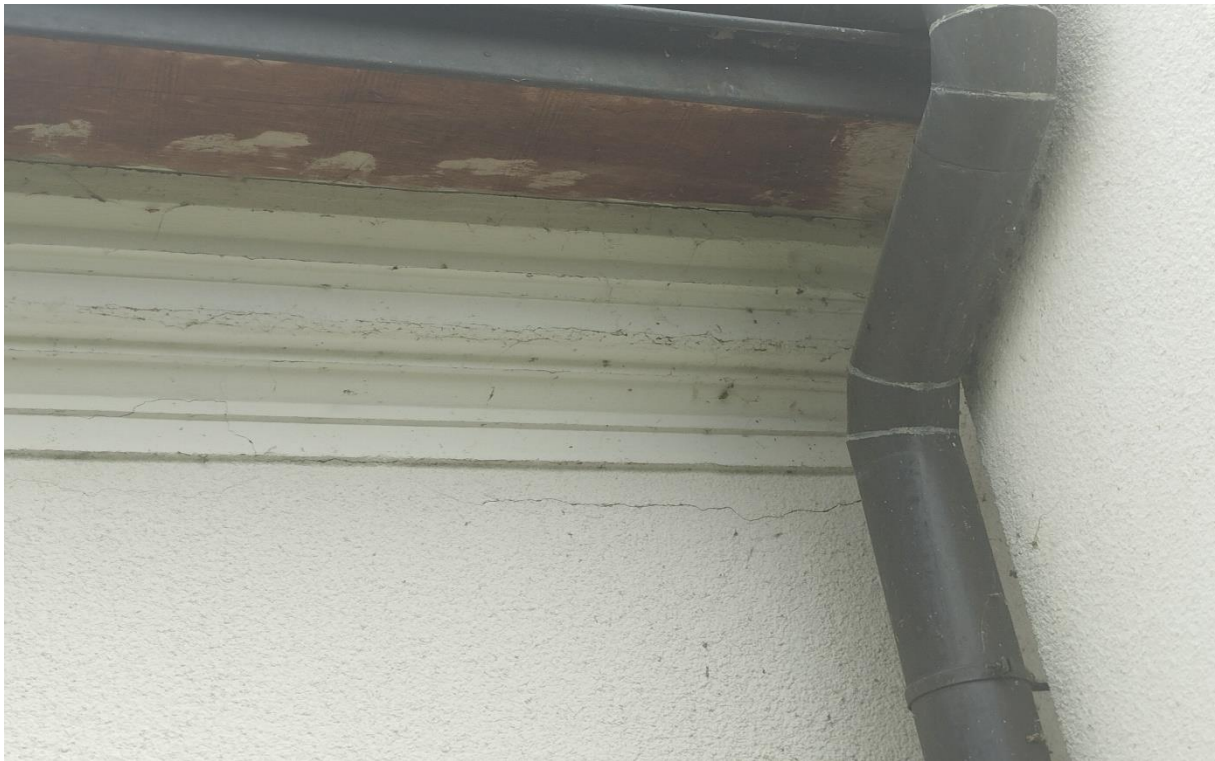
4.Podbitka konstrukcji dachu przedsionka i zakrystii

Nad wejściem głównym do kościoła jest zadaszenie z widocznymi elementami drewnianymi w postaci krokwi widocznej i drewnianej podbitki. Wspomniane elementy drewniane w wyniku działania czynników atmosferycznych są degradowane i nieuszczelne. Wspomniana podbitka drewniana znajduje się również przy okapie zadaszenia pomieszczeń zakrystii.

Podbitka dachów przedsionka oraz zakrystii wykonana jest z desek pomalowanych lakierobejcą. W celu zabezpieczenia przed degradacją po renowacji podbitka będzie okuta obróbką blacharską wykonaną z blachy miedzianej.

- uzupełnienie brakującej podbitki i przy przestrzeni przy krokwiach -ok 2m²
- okucie blachą miedzianą podbitki i „pierwszej krokwi” dachu nad przedsionkiem oraz podbitki od spodu w okapie dachu zakrystii.

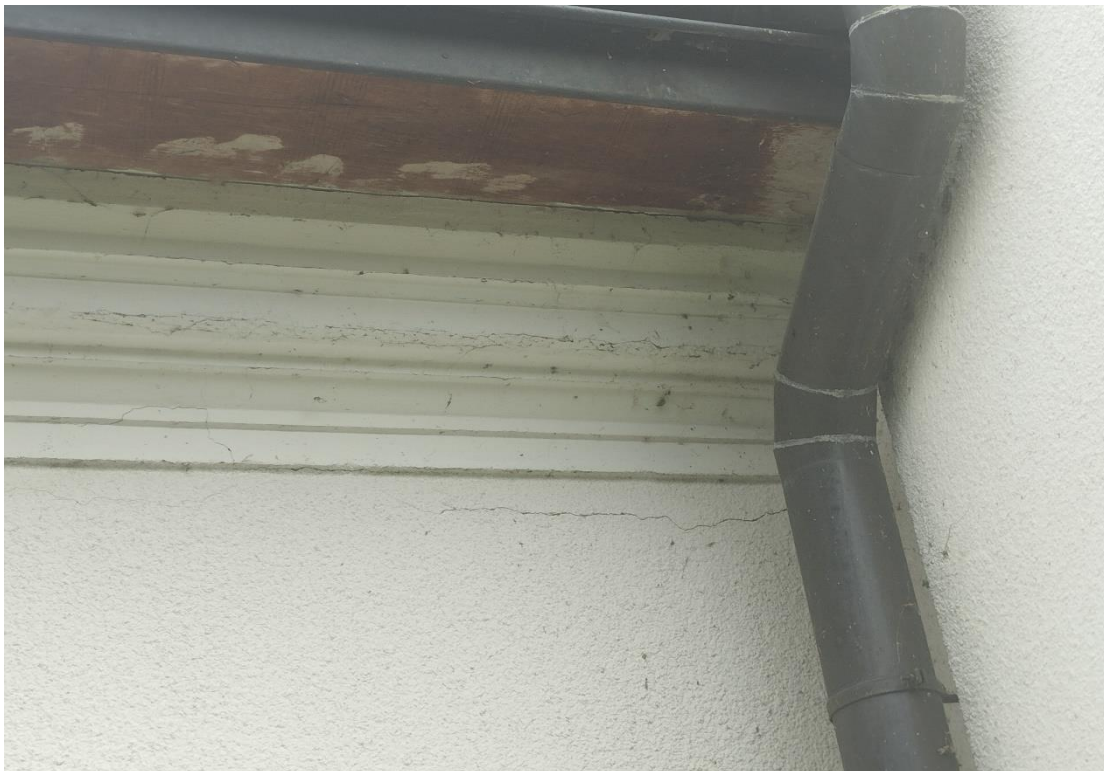
5. Pęknięcia na ścianach budynku

W latach 60-tych do głównego budynku kościoła były dostawiane tzw. kaplice i dwie zakrystie. Przy połączeniu wspomnianych dobudówek doszło do naturalnych zarysowań na styku połączeń.

W latach 60-tych zostały dobudowane boczne nawy tzw boczne kaplice, zakrystie oraz przedsionek. Na styku dobudówki powstały pionowe pęknięcia. Widoczne są również pęknięcia na styku dobudowanych zakrystii.

- oczyszczenie pęknięć
- zagruntowanie pęknięć
- uzupełnienie szczelin dylatacyjnych silikonem strukturalnym malowalnymi farbami fasadowymi

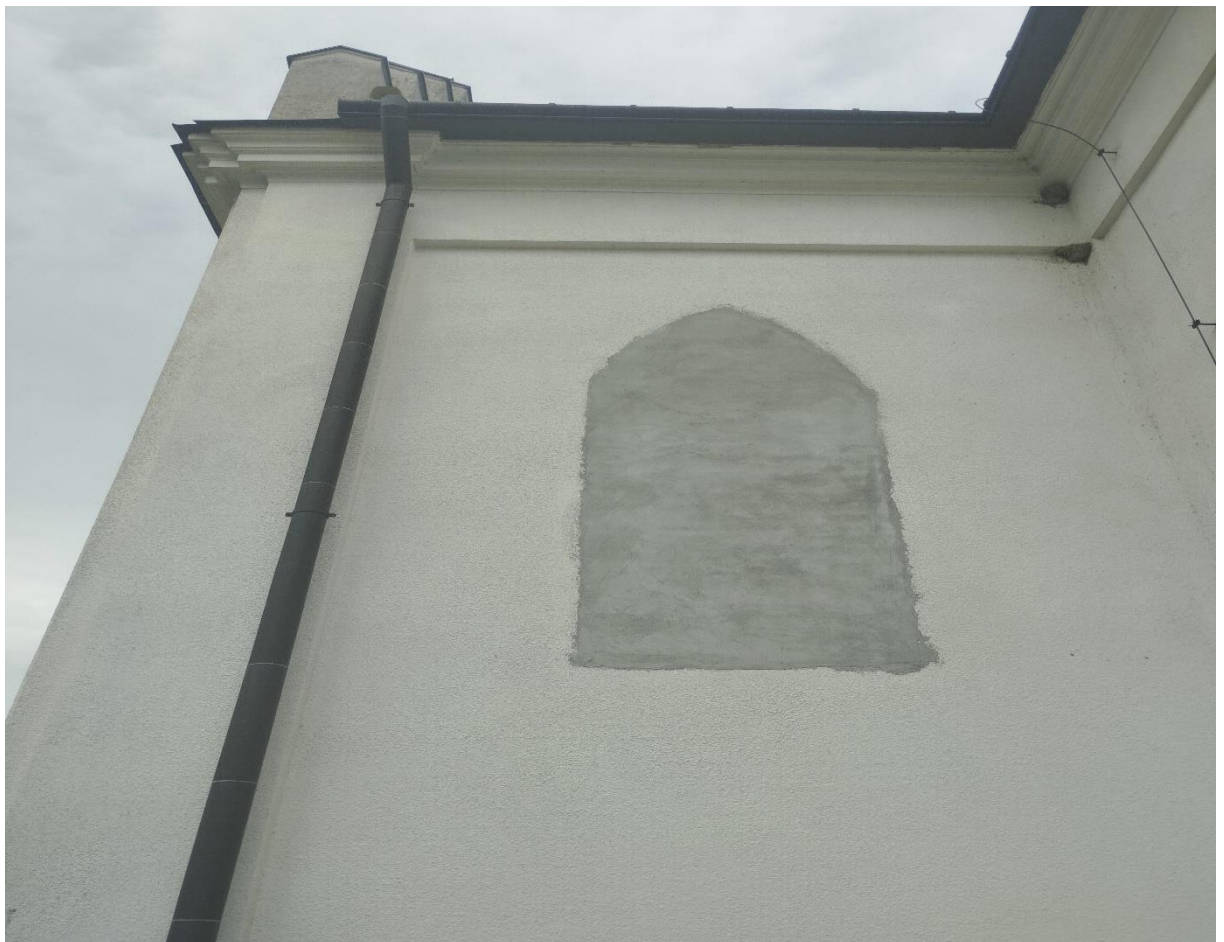
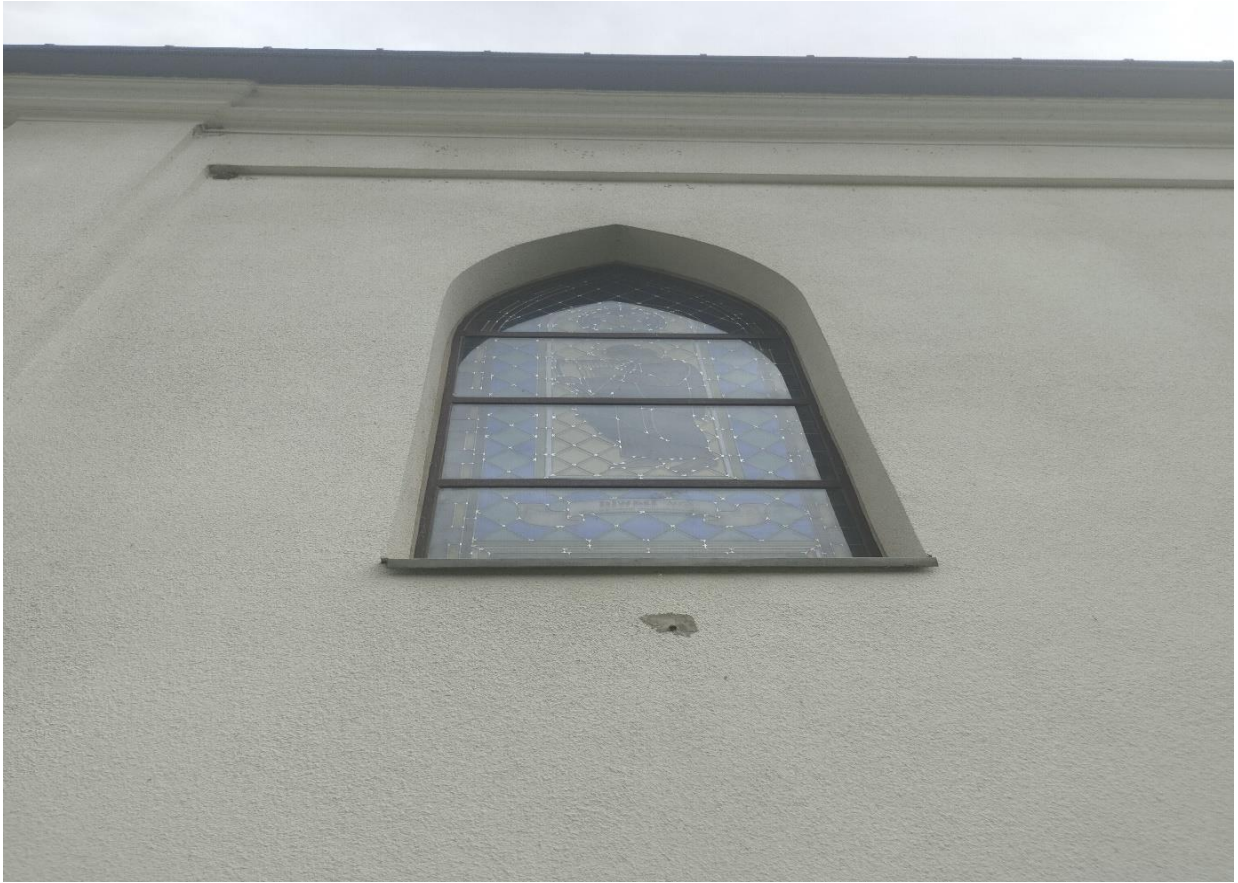
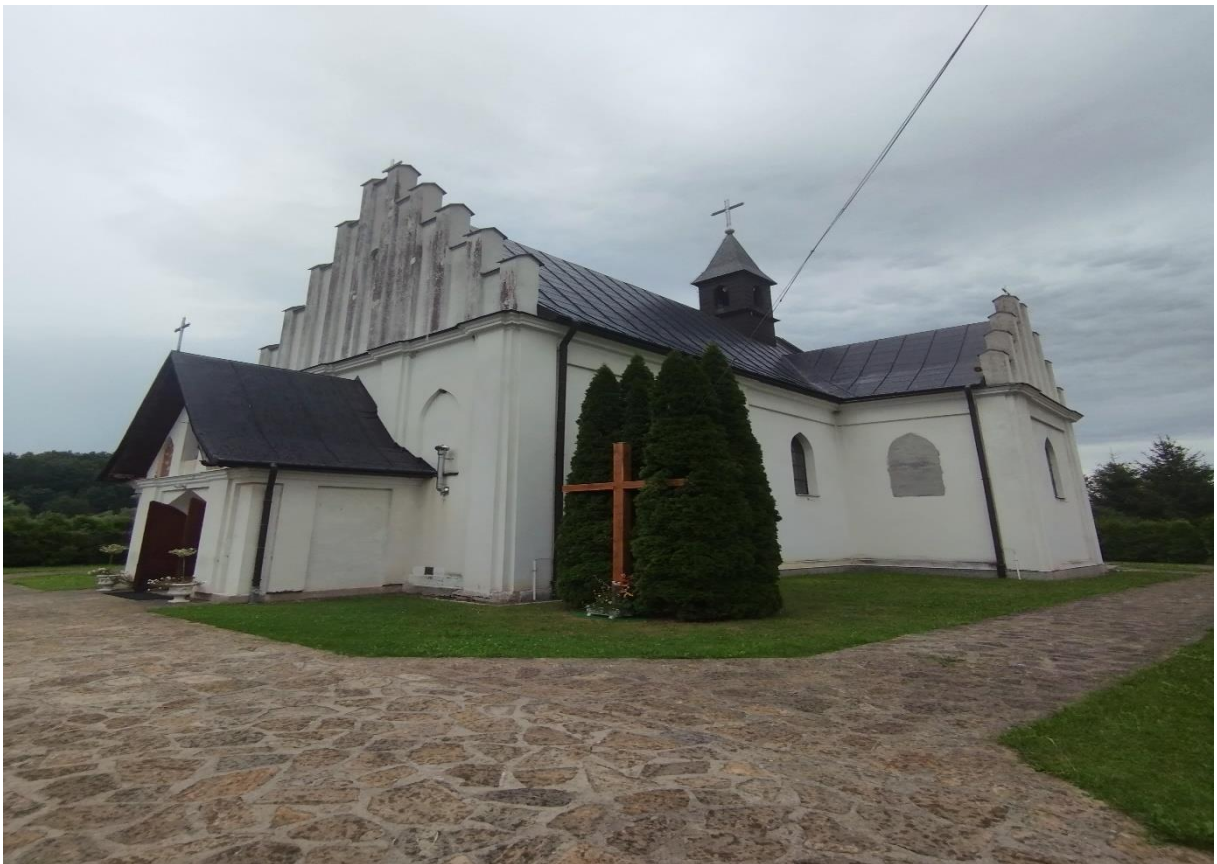
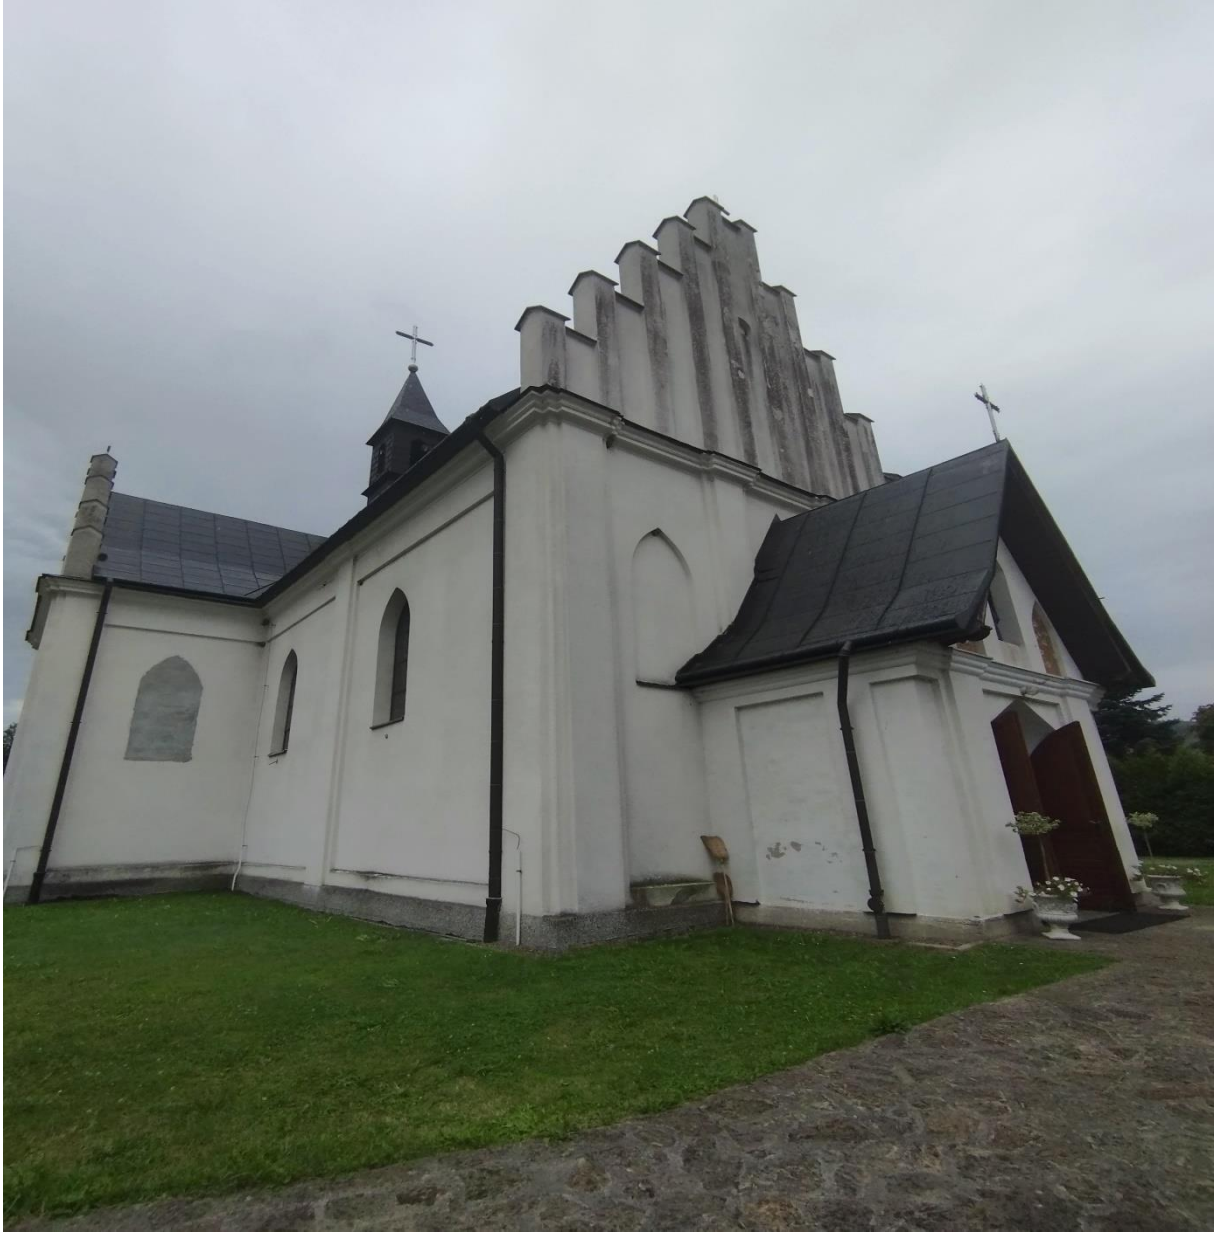
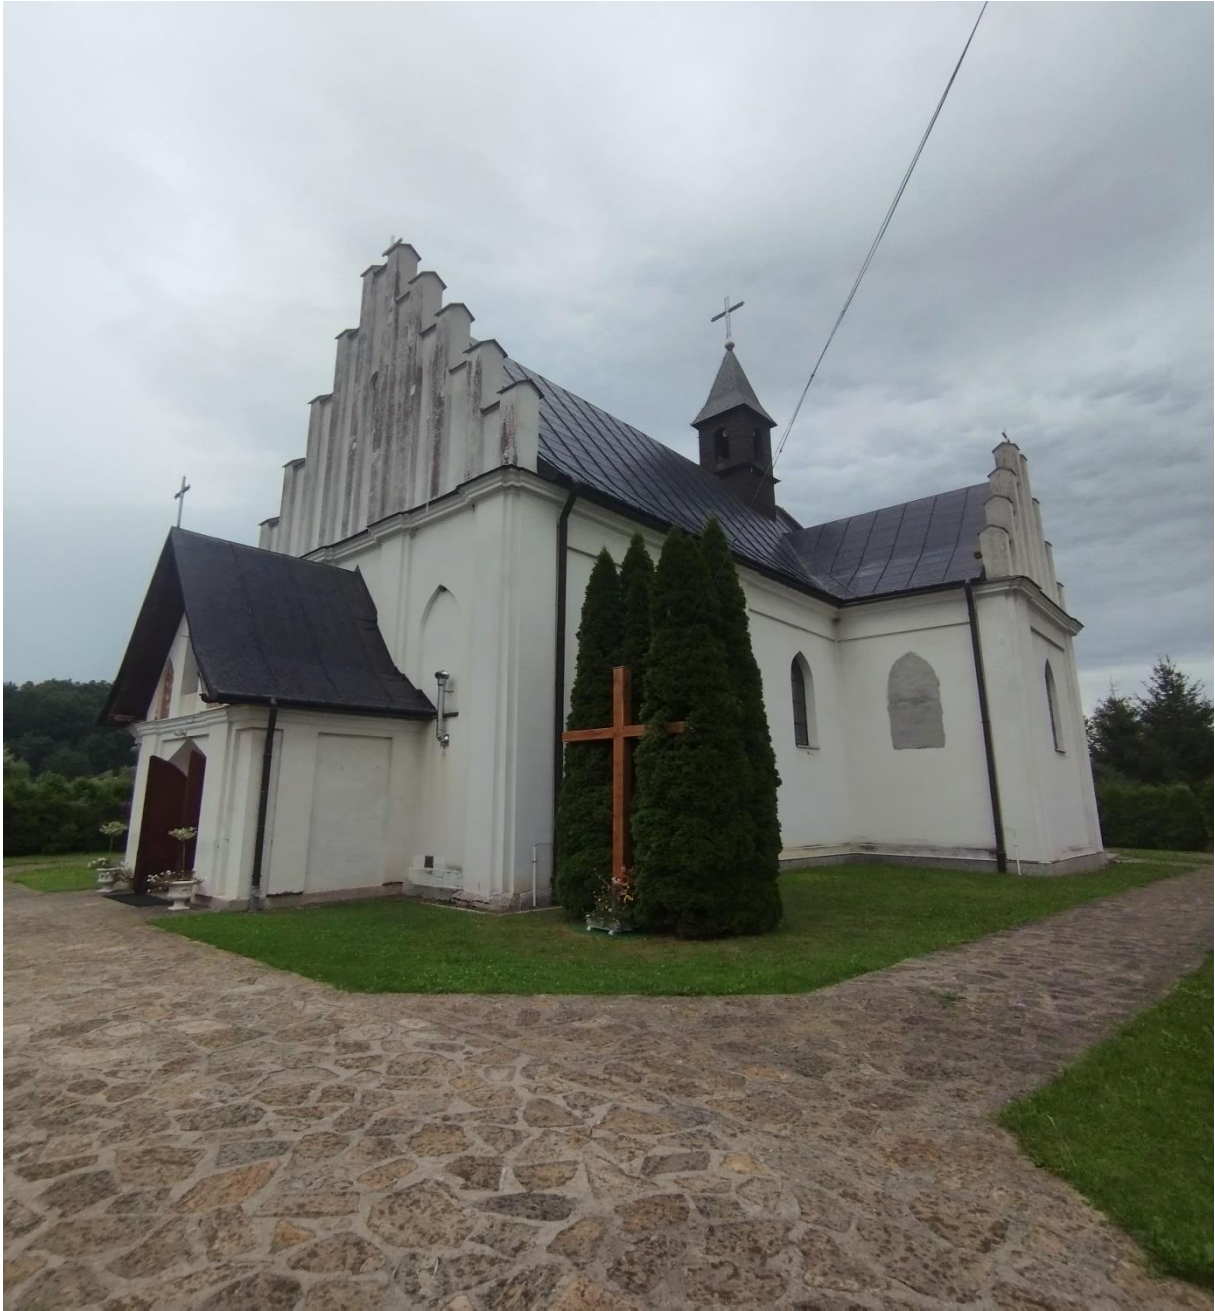
6. Elewacja budynku

Elewacja budynku jest wykończona nakrapianym tynkiem cementowo-wapiennym bez jakichkolwiek ukrytych warstw kolorystycznych. Pod okapami dachu są wykonane cementowe gzymsy. Nakrapiana warstwa tynku jest częściowo odspojona. Doszło również do wykwitów grzybiczych i glonowych, co spowodowało pojawienie się niezamierzonych różnych kolorów. Nad cokołem doszło do degradacji warstwy nakrapianej tynku. Za elementami takimi jak np. rury spustowe elewacja jest zanieczyszczona. Z uszkodzonych parapetów zewnętrznych dochodzi do zacieków zanieczyszczeń na ścianach elewacji. Przy wymianie drzwi do zakrystii wykonano tynkowanie bez nakrapiania. W budynku kościoła jest zamontowana stolarka okienna w postaci witraży pod którymi są stare zniszczone parapety lub w niektórych oknach jest ich brak. Na ścianie frontowej nad wejściem nie ma okien, lecz są wnęki z których doszło do zniszczenia parapetów, co powoduje gromadzenie się zanieczyszczeń. Na bocznych kaplicach na elewacji są miejsca po dawnych oknach z niedbale wykonanym tynkiem bez nakrapiania.

Elewacja budynku wykonana będzie w formie tynku cementowo-wapiennego z wyprawami na gładko. Bryła budynku jest podzielona pionowymi filarami i zwieńczona jest gzymsem pod okapem. Na ścianie frontowej i bocznych jest tzw. ogniomur z pionowymi pilastrami. Pilastry zakończone są daszkami. W części okien na elewacji są okna pozorne tzn. miejsca po zamurowanych latach 60-tych oknach. Na dwóch z nich brakuje na elewacji „warstwy końcowej tynku tzw. „nakropki” w tych miejscach należy wykonać okna pozorne w formie blendy z tynkiem zacieranym na

gładko. Pod oknami , witrażami i oknami pozornymi zamontować parapety z blachy miedzianej.

- montaż i demontaż rusztowania do prac
- skucie odpadającego tynku i nakropki (po ustawieniu rusztowania należy dokonać wizji lokalnej na miejscu i określić dokładny zakres)

- usunięcie nakrapianej powierzchni tynku cementowego ze ścian i filarów
- oczyszczenie pozostałego tynku z glonów i mchów
- impregnacja preparatem przeciw glonom

- odtworzenie skutego tynku
- uszczelnienie obróbek na styku: pokrycie dachu a tynk na ścianie
- zabezpieczenie stolarki, obróbek, rur spustowych, pokrycia dachu poniżej przed zabrudzeniami wynikłymi z gruntowania i malowania

- zagruntowanie całej powierzchni tynku gruntem z dodatkiem biocydów przeciw glonom i mikroorganizmom i uzupełnienie powstałych ubytków
- położenie wyprawy tynkarskiej na gładko

- podwójne malowanie całej elewacji wraz z gzymsami farbami silikonowymi fasadowymi z dodatkiem biocydów przeciw degradacji tynków i porastaniu glonów i mikroorganizmów

- demontaż starych zniszczonych parapetów
- wykonanie blendy z tynkiem zacieranym na gładko
- montaż nowych parapetów z blachy miedzianej w/w miejscach

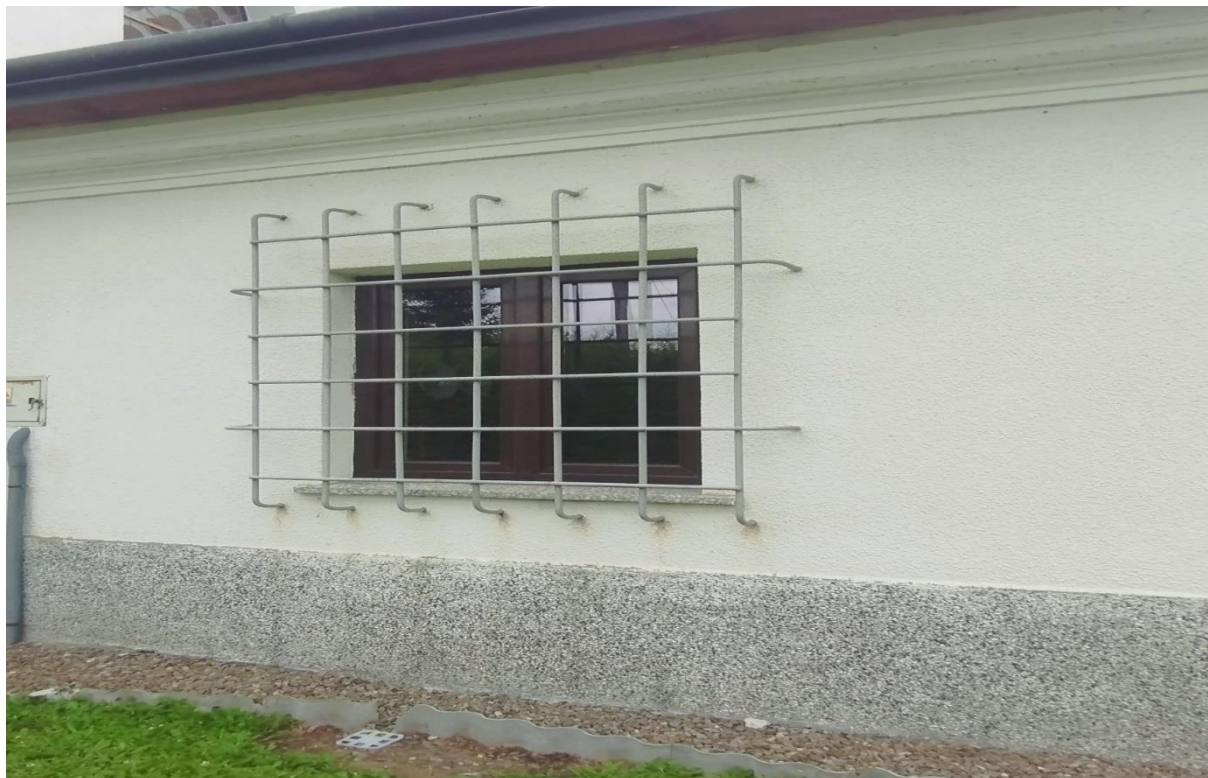
7. Kraty w oknach

W pomieszczeniach zakrystii są zamontowane okna w których znajdują się kraty zabezpieczające. Kraty noszą widoczne ślady korozji oraz odspojień w miejscu ich montażu.

- zdemontować istniejące kraty i wykonać nowe o prostym wzorze
- zamontować kraty w grubości gładzi okiennych nawiązujące charakterem do budynków obiektów sakralnych

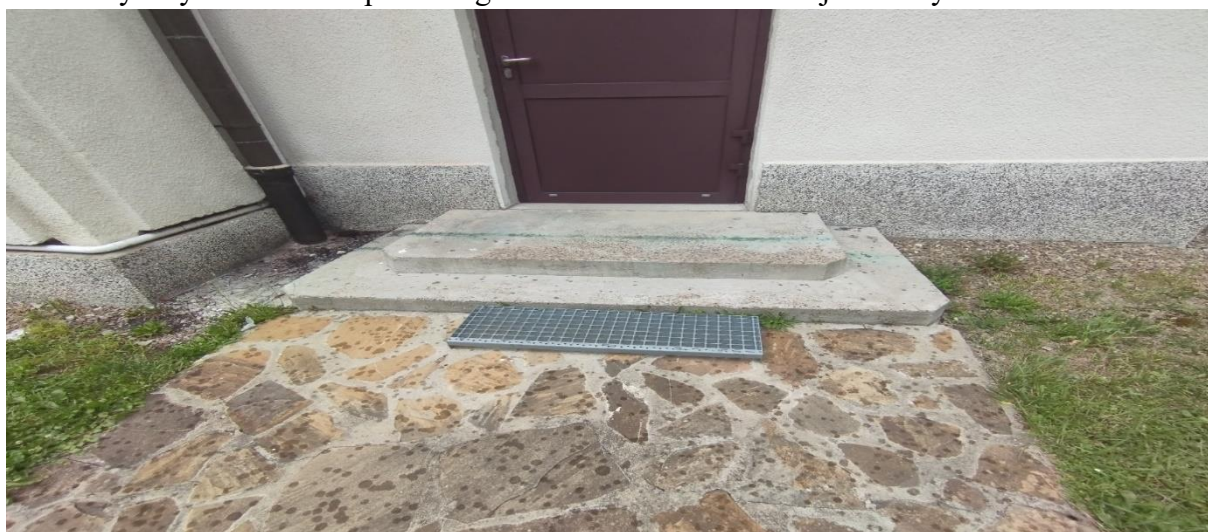
8. Schody

Na wejściu do pomieszczenia zakrystii są wykonane betonowe schody bez żadnej warstwy wykończeniowej. Schody są wykonane w konstrukcji betonowej. W wyniku czynników atmosferycznych doszło do powolnego uszkodzenia wierzchniej warstwy.

Schody należy wykończyć płytami z piaskowca układanymi na istniejące schody. Płyty należy ułożyć ze spadkiem na zewnątrz w celu odbicia wody od budynku.

- wyczyścić i obłożyć schody betonowe płytami z piaskowca łupanego jako zabezpieczenie antypoślizgowe
