**Program Robót Budowlanych
- bieżącej konserwacji przy kościele parafialnym
w Hłudnie**

Adres : Hłudno 83; 36-245 Nozdrzec

Inwestor: Parafia Rzymskokatolicka
pw. św. Klary w Hłudnie

Sierpień 2024

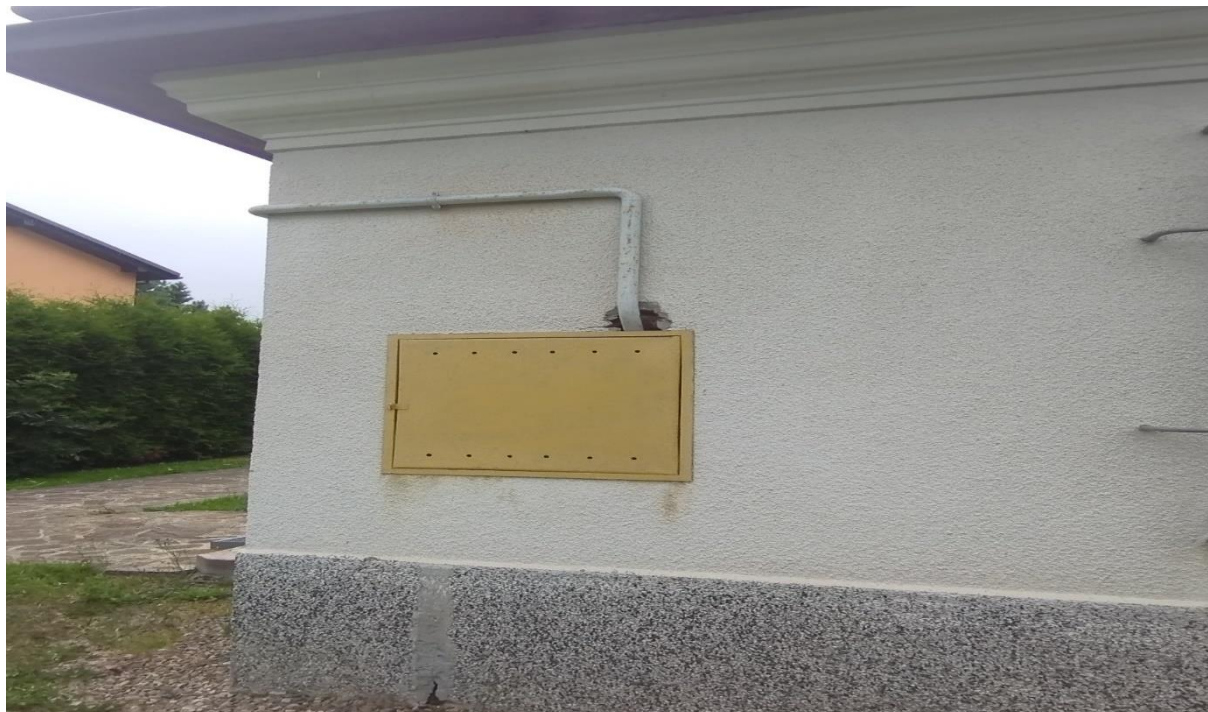
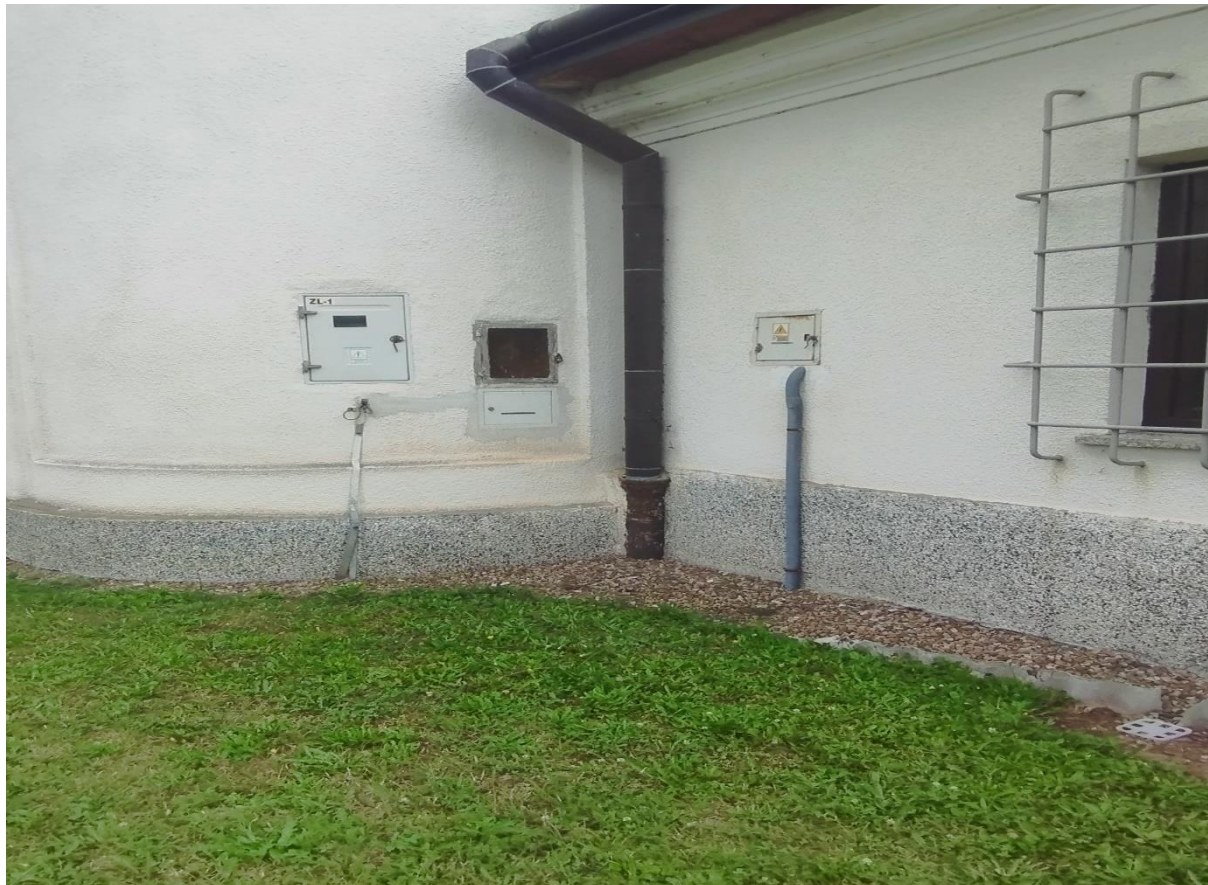
9. Pozostałe prace związane z bieżącą konserwacją budynku kościoła

Na elewacji są również zamontowane drobne elementy instalacyjne w postaci skrzynek które są również skorodowane. W budynku są wykonane uziomy podłączone do rur spustowych, gdzie ich złącza kontrolne są wykonane niedbale lub jest ich brak.

- 1.Zdemontować stare i zamontować nowe parapety zewnętrzne w oknach zakrystii z płyt piaskowca oraz dokonać impregnacji środkami hydrofobowymi
- 2.Oczyścić i pomalować wszelkie skrzynki np. gazowe, elektryczne
- 3.Oczyścić i pomalować , zabezpieczyć złącza kontrolne od odgromówki
- 4.Uzupełnić wszelkie brakujące uziomy przy wszystkich schodzących rurach spustowych, kratkach w oknach i daszkach
- 5.Wykonać i przekazać badania uziomu schodzącego z elementów metalowych
