Sprawozdanie z wstępnych badań odkrywkowych oraz
WSTĘPNY PROGRAM PRAC KONSERWATORSKICH
polichromii na drewnianym suficie kościoła pw. Św. Stanisława
Biskupa w Nozdrzcu.

Rzeszów, listopad 2023

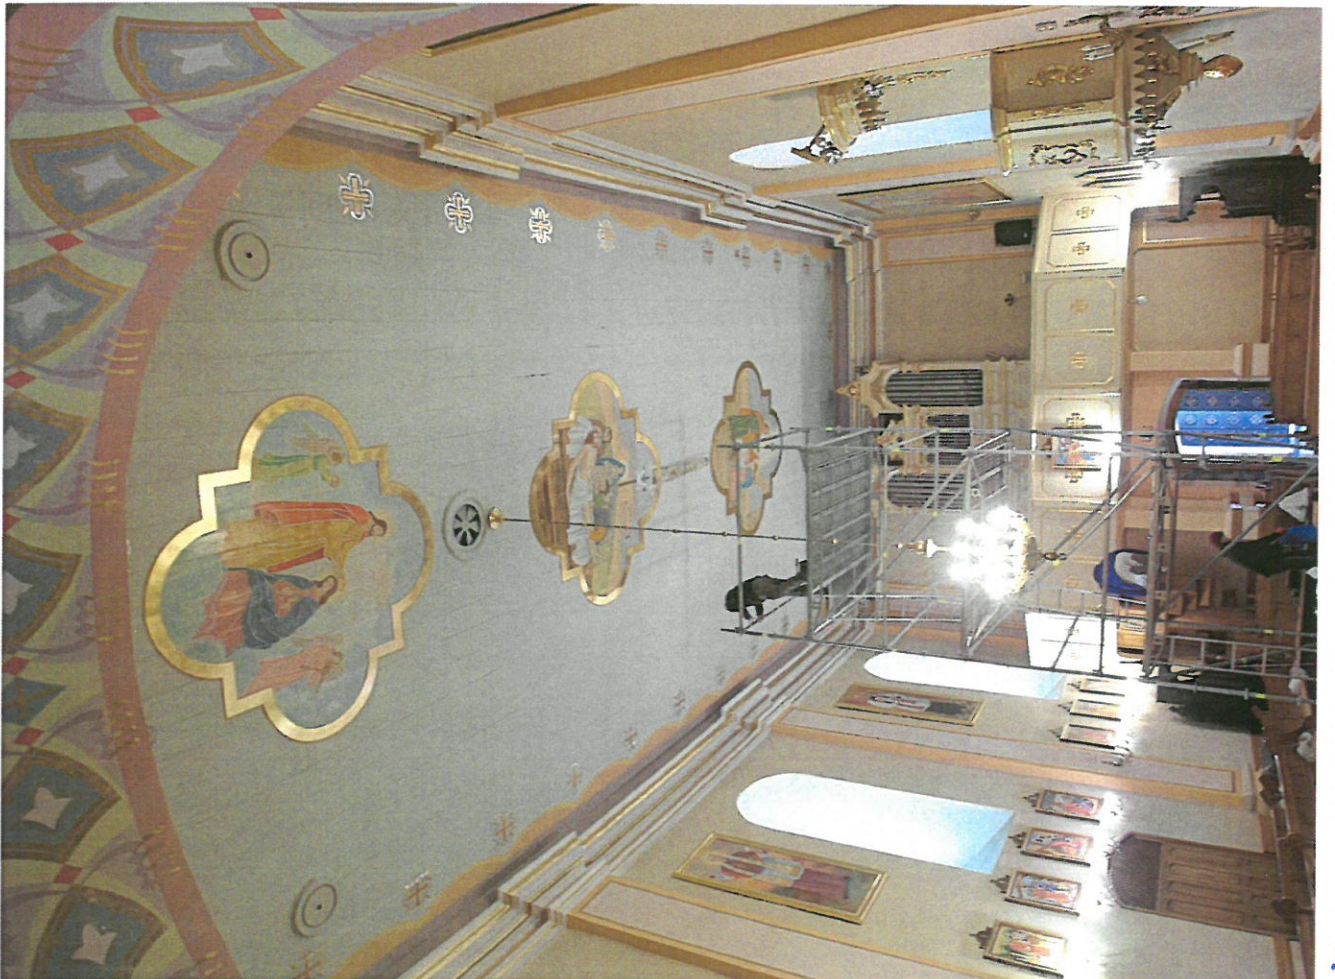
Ostatnią warstwę chronologiczną stanowi obecna polichromia wykonana w latach 1996-2005, przez Stanisława Zimę z Lubatowej (fot nr 2). Na osi sufitu przemalowanego w kolorze białym, usytuowane zostały trzy kompozycje figuralne w czterolistnych obramieniach przedstawiające trzy sceny z życia Marii: Narodzenie Jezusa, Opłakiwanie Jezusa i Ukoronowanie Marii.

- Fot nr 1. Nozdrzec, kościół pw. Św. Stanisława Biskupa i Męczennika, nawa, polichromia sufitu. Zdjęcie archiwalne 1962.
- Fot nr 2. Nozdrzec, kościół pw. Św. Stanisława Biskupa i Męczennika, nawa, polichromia sufitu, widok ogólny. Stan przed konserwacją

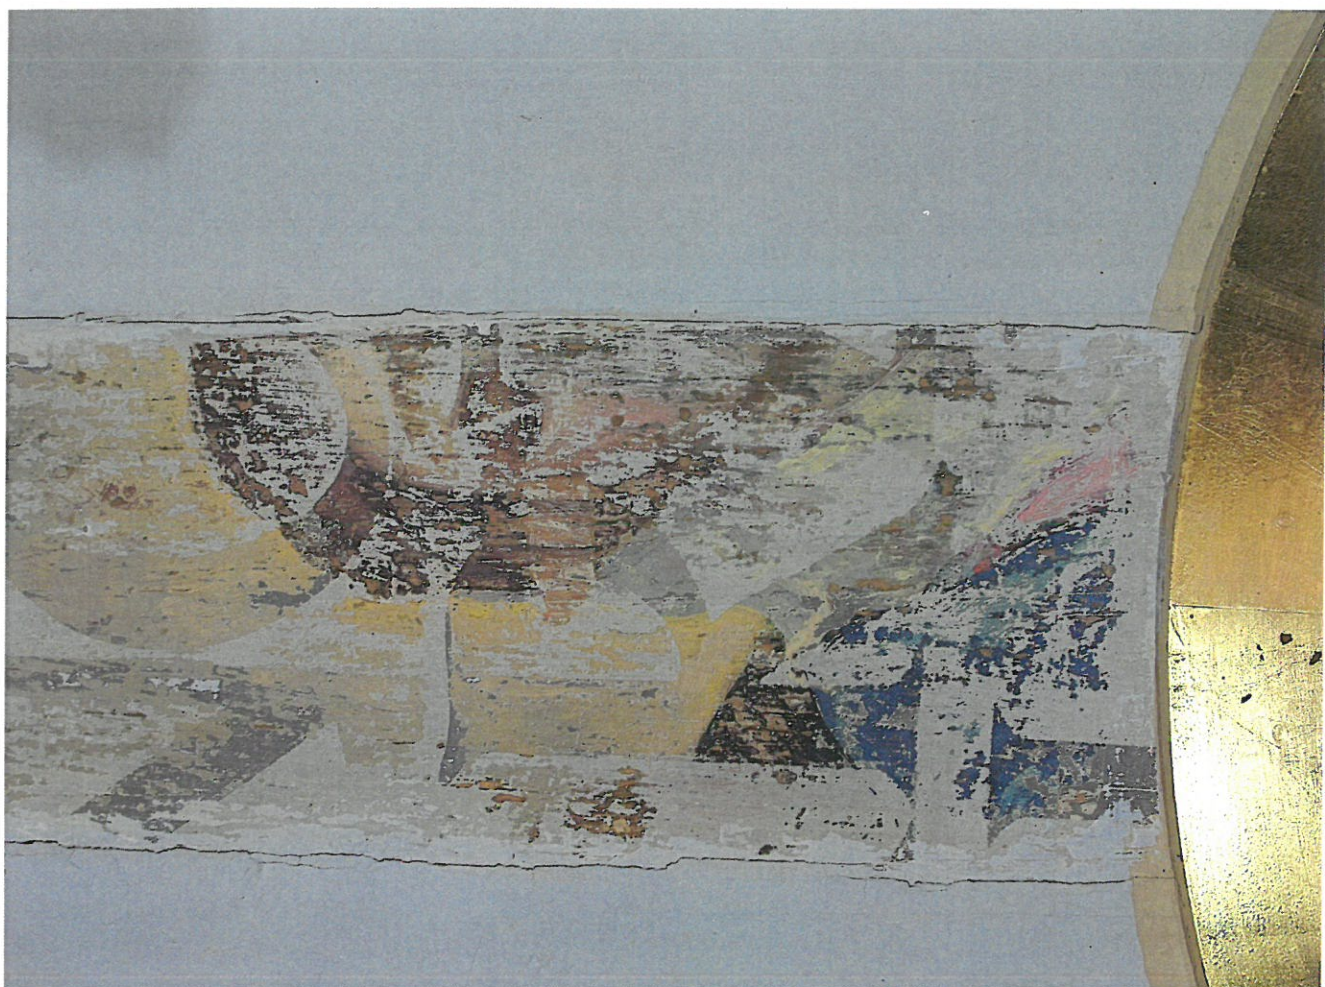
„Ukoronowania Najświętszej Marii Panny” (fot nr 3, 4, 5). Scena usytuowana na tle świetlistej mandorli. W centrum kompozycji siedząca na obłokach postać Maryi. Po bokach Chrystus i Bóg Ojciec, uniesionymi do góry rękami podtrzymują koronę nad głową Matki Bożej. Powyżej, na tle świetlistej glorii gołębic Ducha Świętego. Odkrywki wykonane w części środkowej sufitu pozwoliły zidentyfikować postać Maryi (fot nr 5, 6) pierwotną kolorystykę polichromii (fot nr 7) oraz ogólny układ kompozycyjny (fot nr 4,8,9,10).

- Fot nr 5. Nozdrzec, kościół pw. Św. Stanisława Biskupa i Męczennika, nawa, środkowa część sufitu, fragment odkrywki z przedstawieniem postaci Matki Bożej. Stan przed konserwacją.

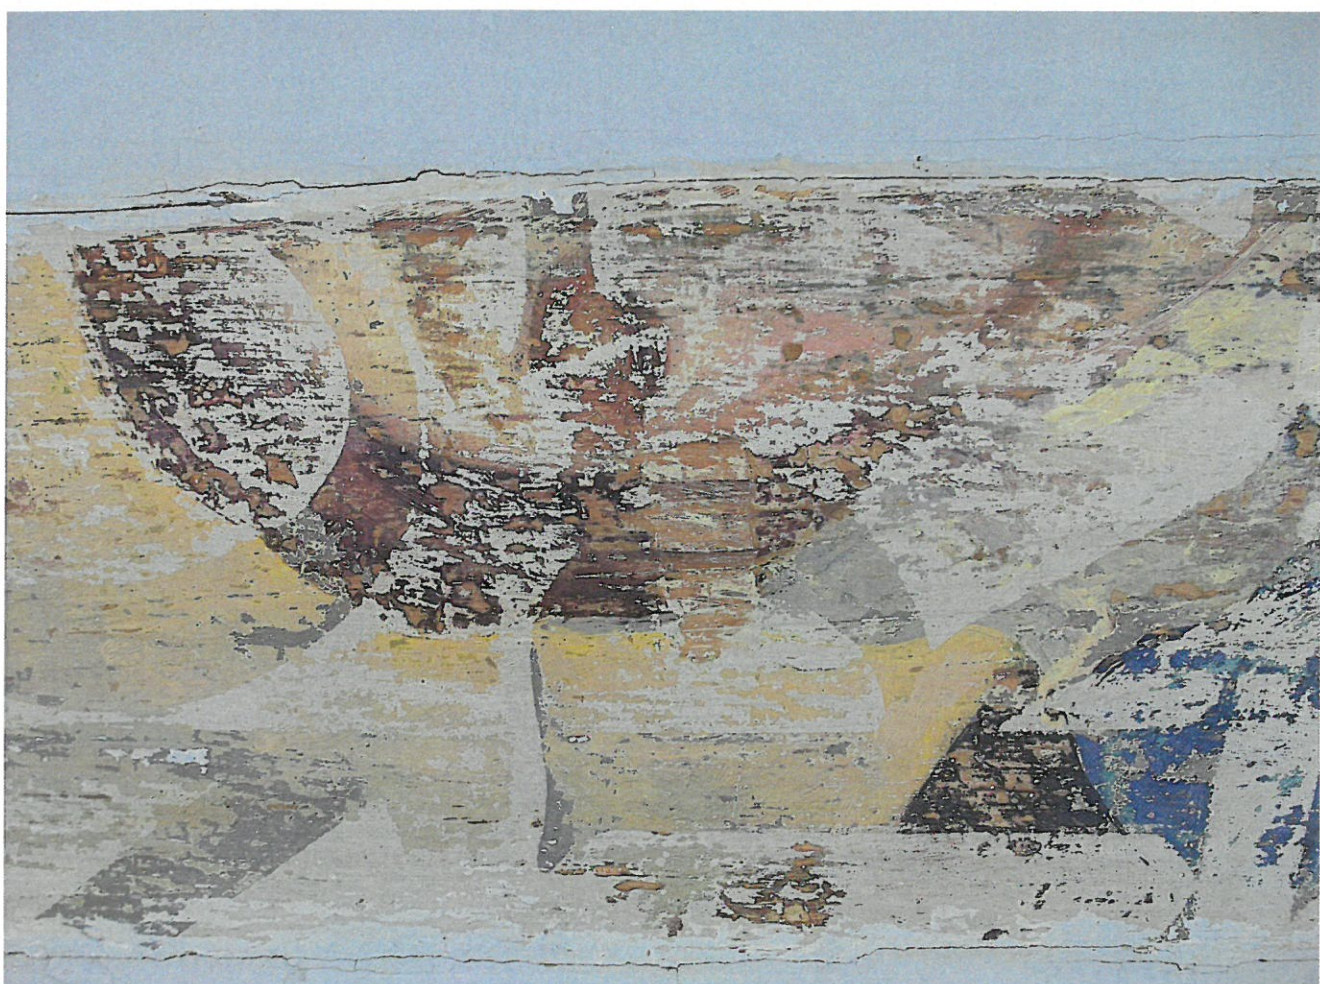
- Fot nr 6. Nozdrzec, kościół pw. Św. Stanisława Biskupa i Męczennika, nawa, sufit, fragment odkrywki z przedstawieniem twarzy Matki Bożej. Stan przed konserwacją.

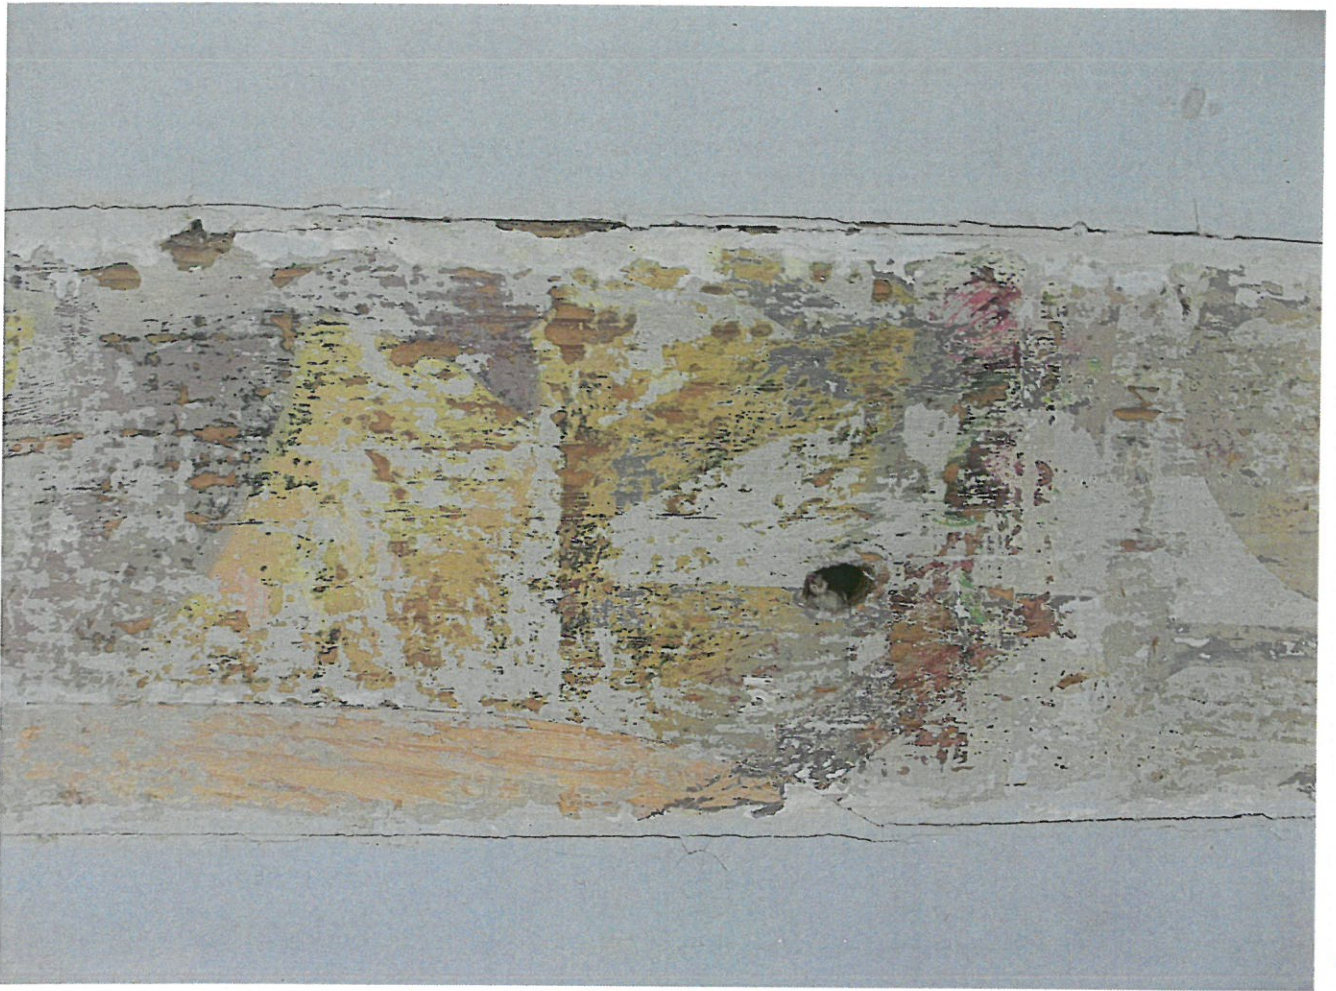
- Fot nr 7. Nozdrzec, kościół pw. Św. Stanisława Biskupa i Męczennika, nawa, sufit, odkrywka potwierdzająca obecność pierwotnej polichromii. Stan przed konserwacją.

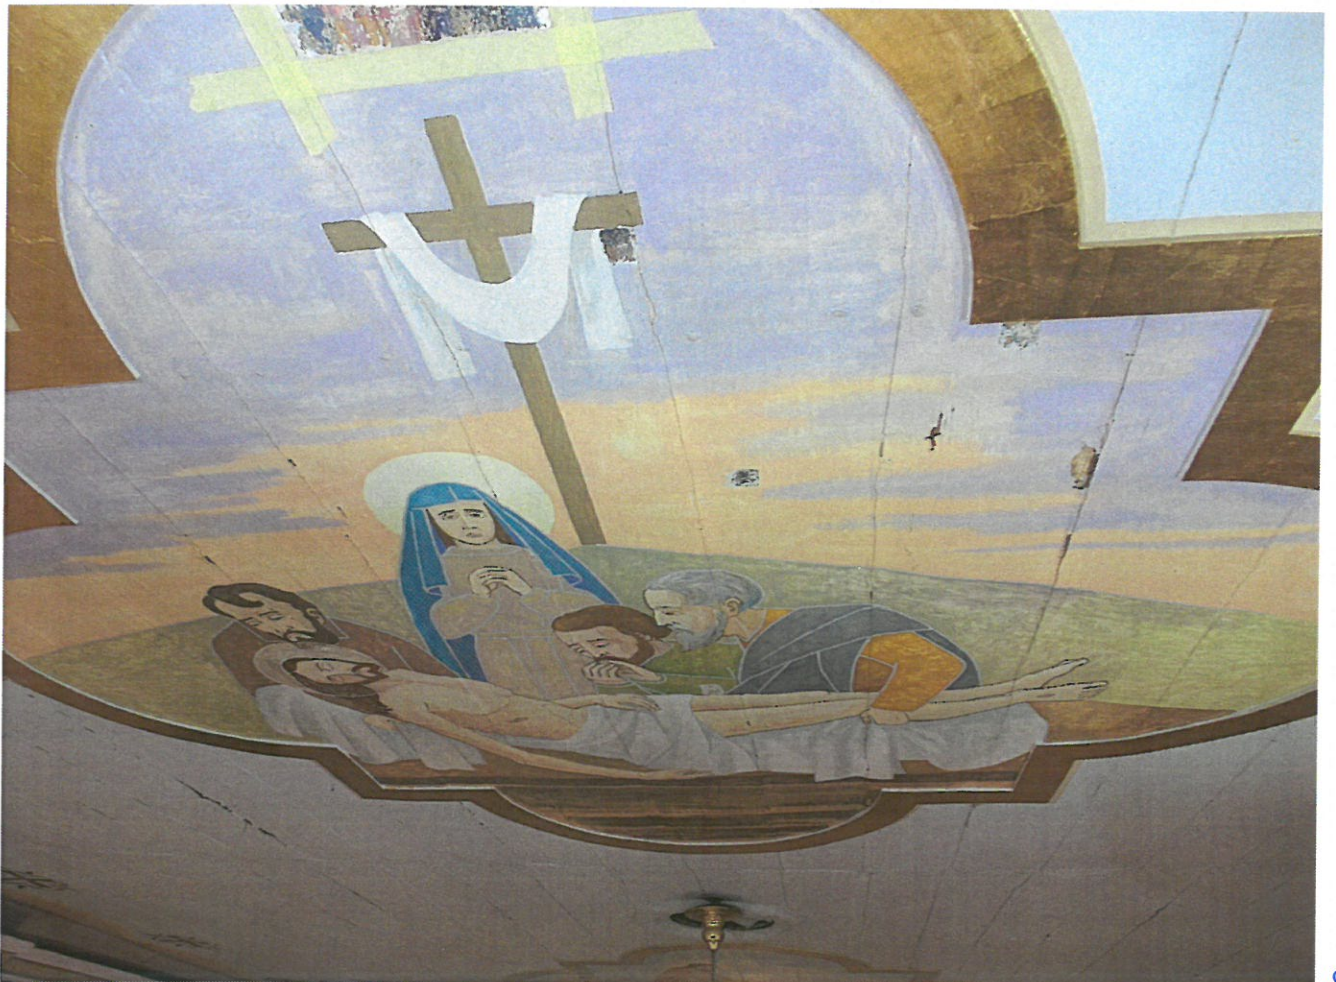
- Fot nr 8. Nozdrzec, kościół pw. Św. Stanisława Biskupa i Męczennika, nawa, sufit, odkrywki punktowe, potwierdzające obecność pierwotnej polichromii. Stan przed konserwacją.

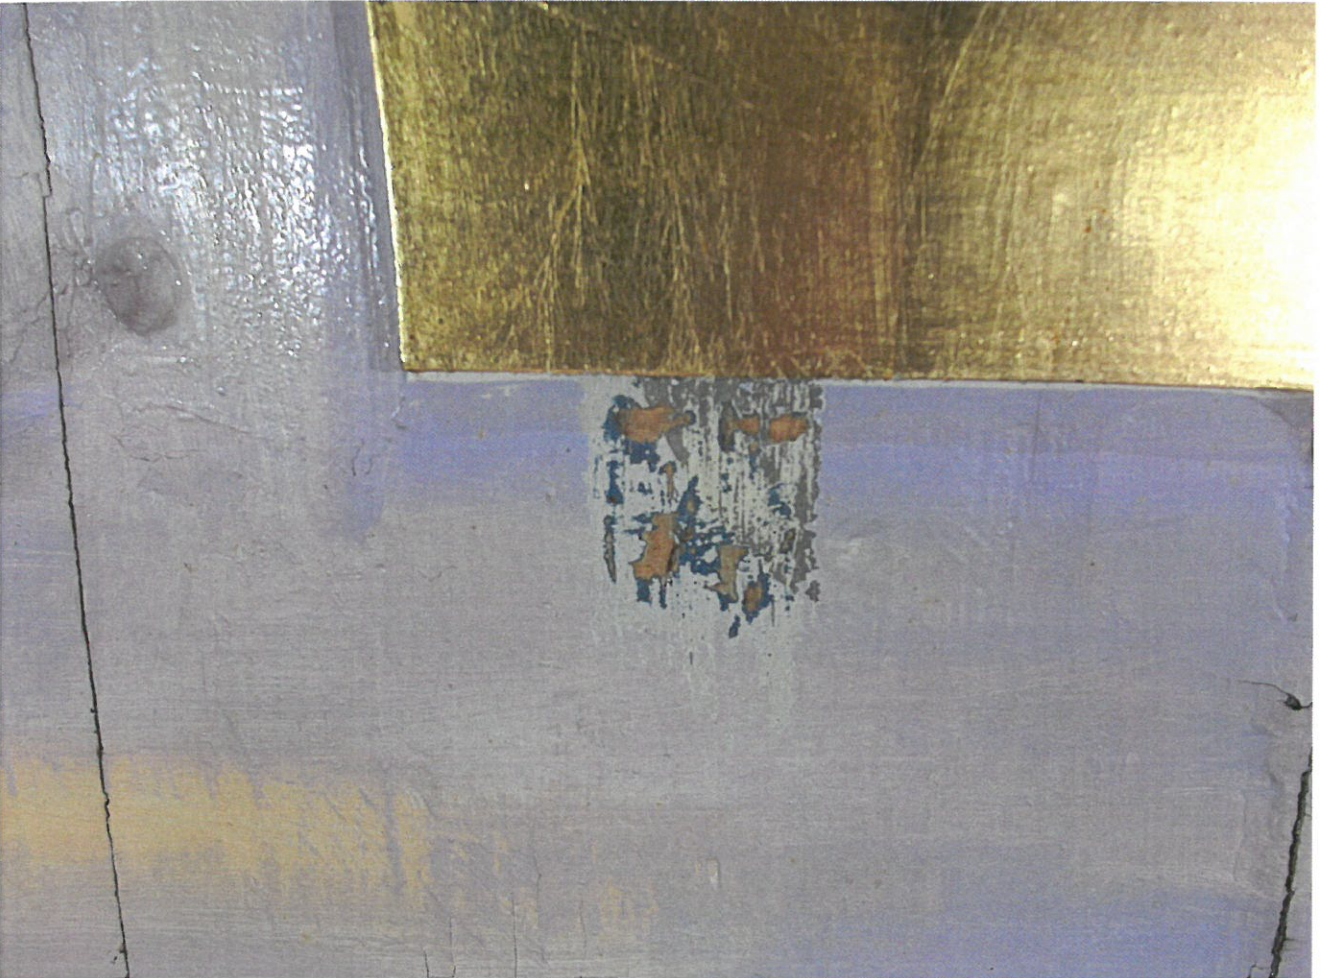
- Fot nr 10. Nozdrzec, kościół pw. Św. Stanisława Biskupa i Męczennika, nawa, środkowa część sufitu, odkrywka potwierdzająca obecność pierwotnej polichromii. Stan przed konserwacją.

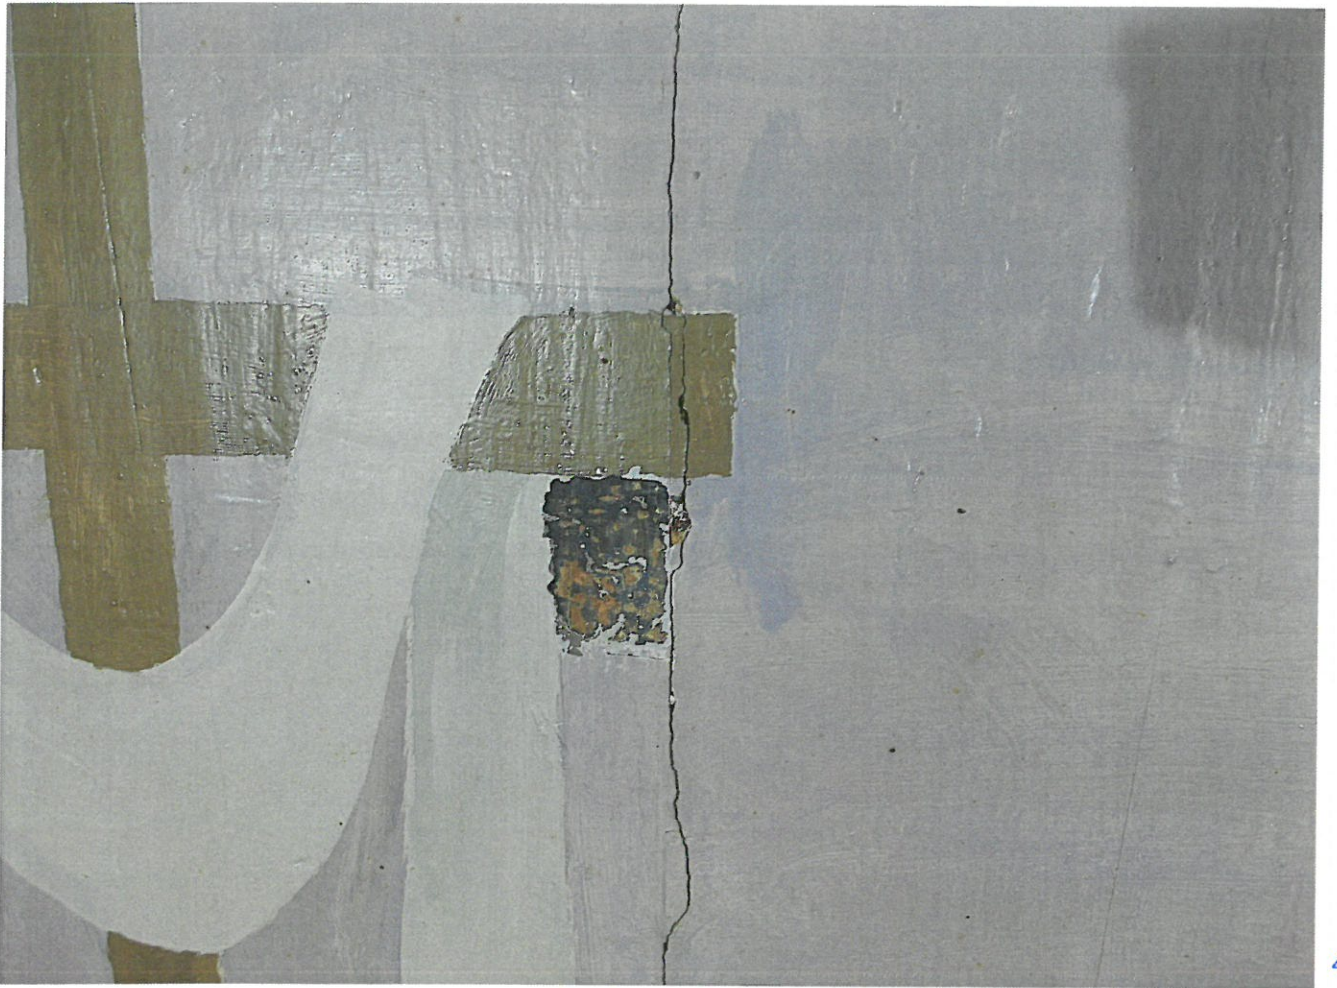
41.

- Fot nr 11. Nozdrzec, kościół pw. Św. Stanisława Biskupa i Męczennika, nawa, środkowa część sufitu, odkrywka potwierdzająca obecność pierwotnej polichromii. Stan przed konserwacją.

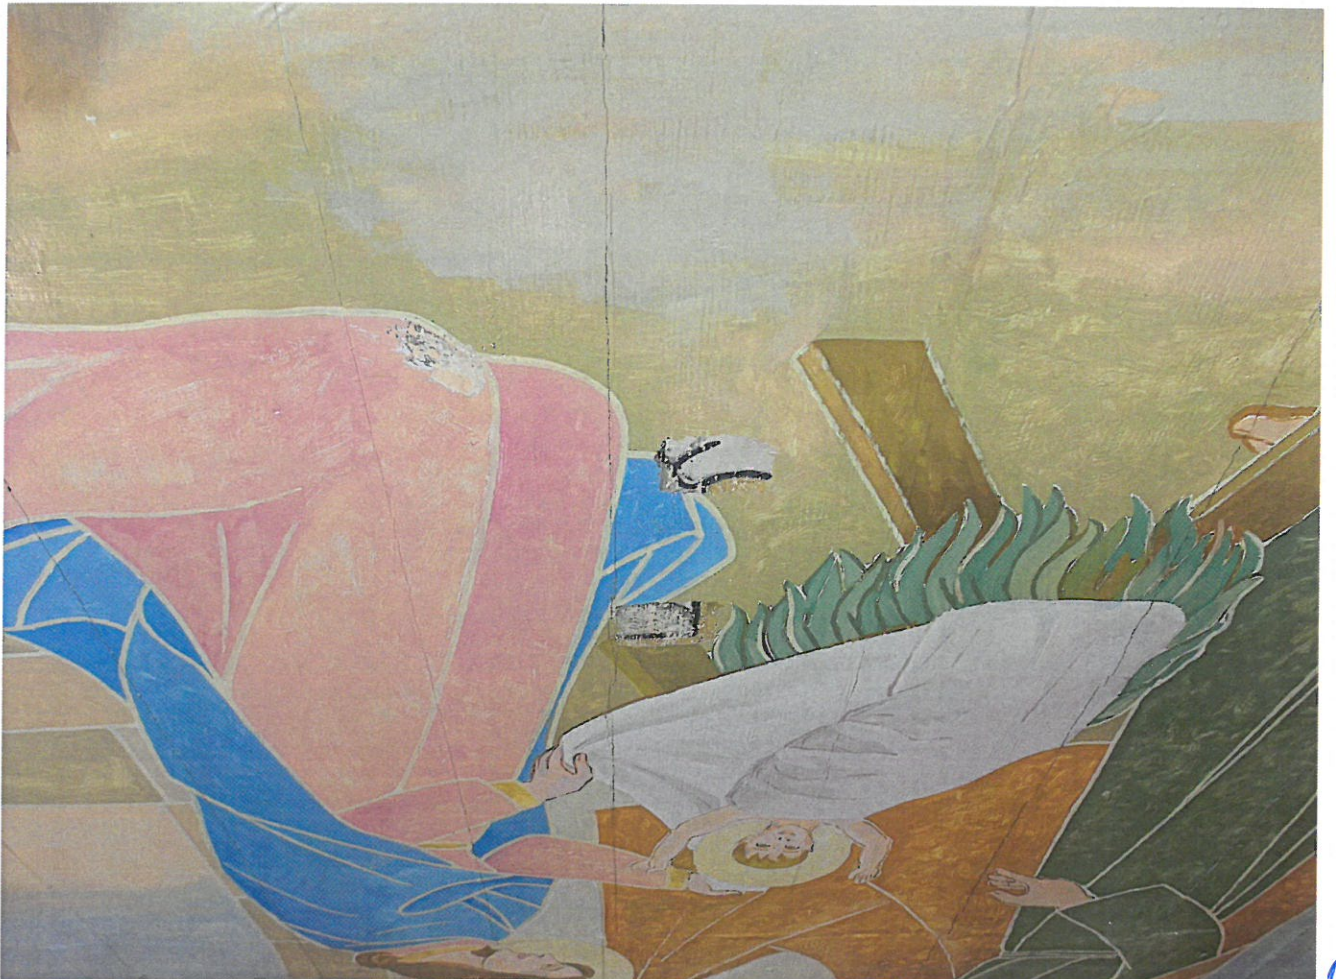
Po 1962 roku pierwotna polichromia sufitu została przemalowana. Z badań odkrywkowych wynika, że wykonano wówczas konturową polichromię o motywach figuralno-ornamentalnych (fot nr 12). Kompozycja o zawężonej tonacji barwnej, wzbogacona inskrypcjami.

- Fot nr 12. Nozdrzec, kościół pw. Św. Stanisława Biskupa i Męczennika, nawa, sufit, odkrywka pokazująca fragment wtórnej polichromii wykonanej w latach 60-tych XX w. Stan przed konserwacją.

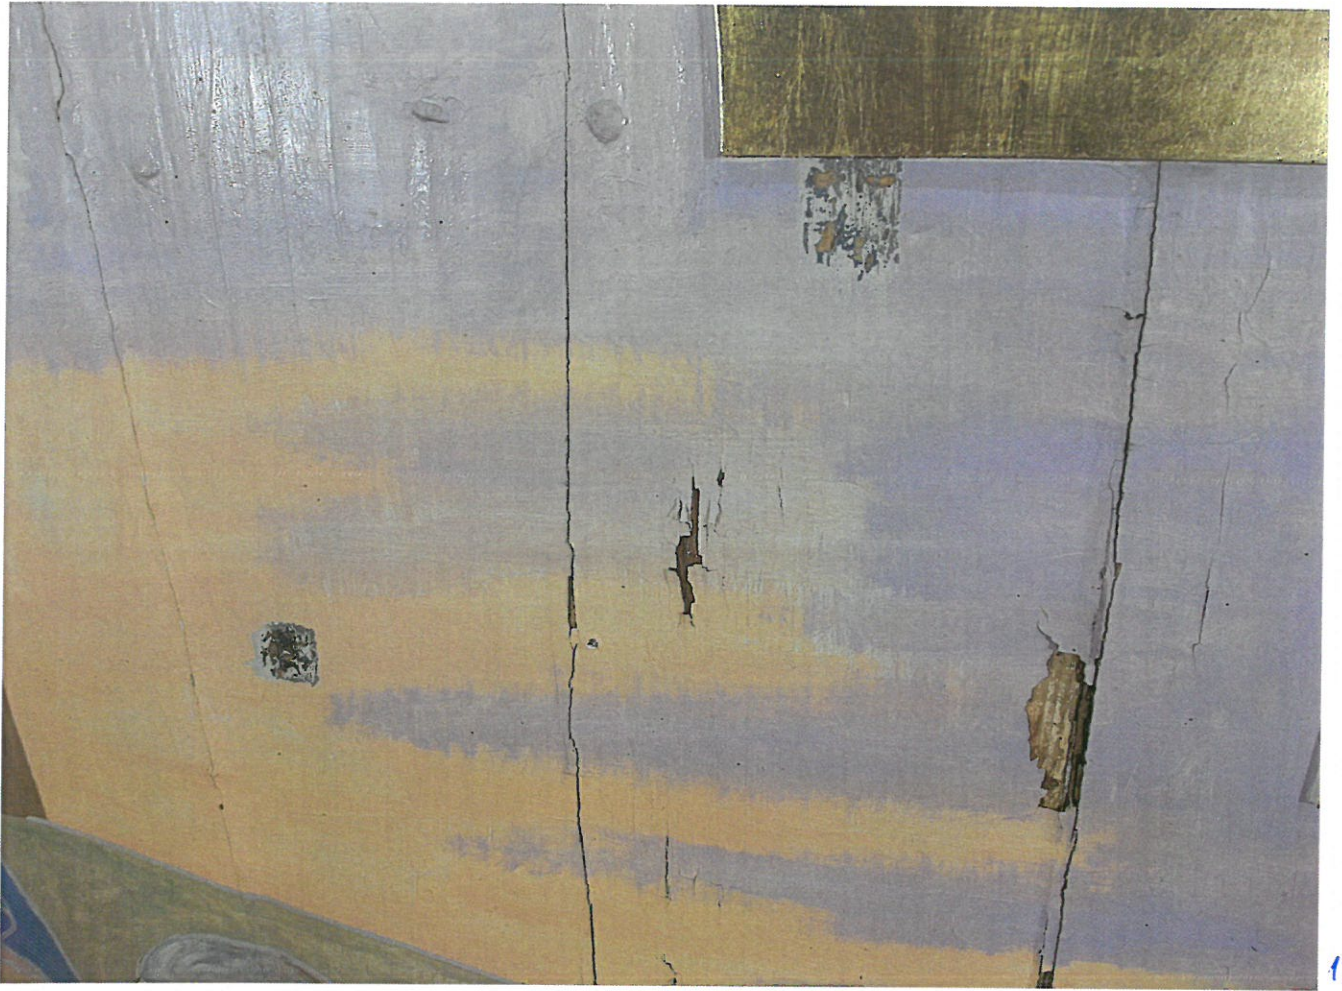
Belki stropu w stanie złym, spróchniałe i zaatakowane przez owadzie szkodniki. Deski podsufitki zaatakowane przez owadzie szkodniki, z drobnymi ubytkami materiału, wymagają konserwacji. Obecna polichromia wykazuje drobne spękania oraz ubytki w powłoce malarskiej. Duże szczeliny, rozwarstwienia powłok malarskich i ubytki występują na stykach desek. Miejscami warstwa malarska spudrowana, wykruszona. Powierzchnia sufitu zakurzona.

- Fot nr 13. Nozdrzec, kościół pw. Św. Stanisława Biskupa i Męczennika, nawa, środkowa część sufitu, samoistne odkrywki pokazujące obecność warstw chronologicznych oraz stan zachowania obecnej polichromii. Stan przed konserwacją.
