PROGRAM PRAC KONSERWATORSKICH

POMNIK POŚWIĘCONY PAMIĘCI ZNIESIENIA PAŃSZCZYZNY USYTUOWANY NA CMENTARZU PARAFIALNYM W NOZDRZCU

OPRACOWAŁ
dr Mariusz Wrona
dyplomowany konserwator dzieł sztuki

Kraków 2022

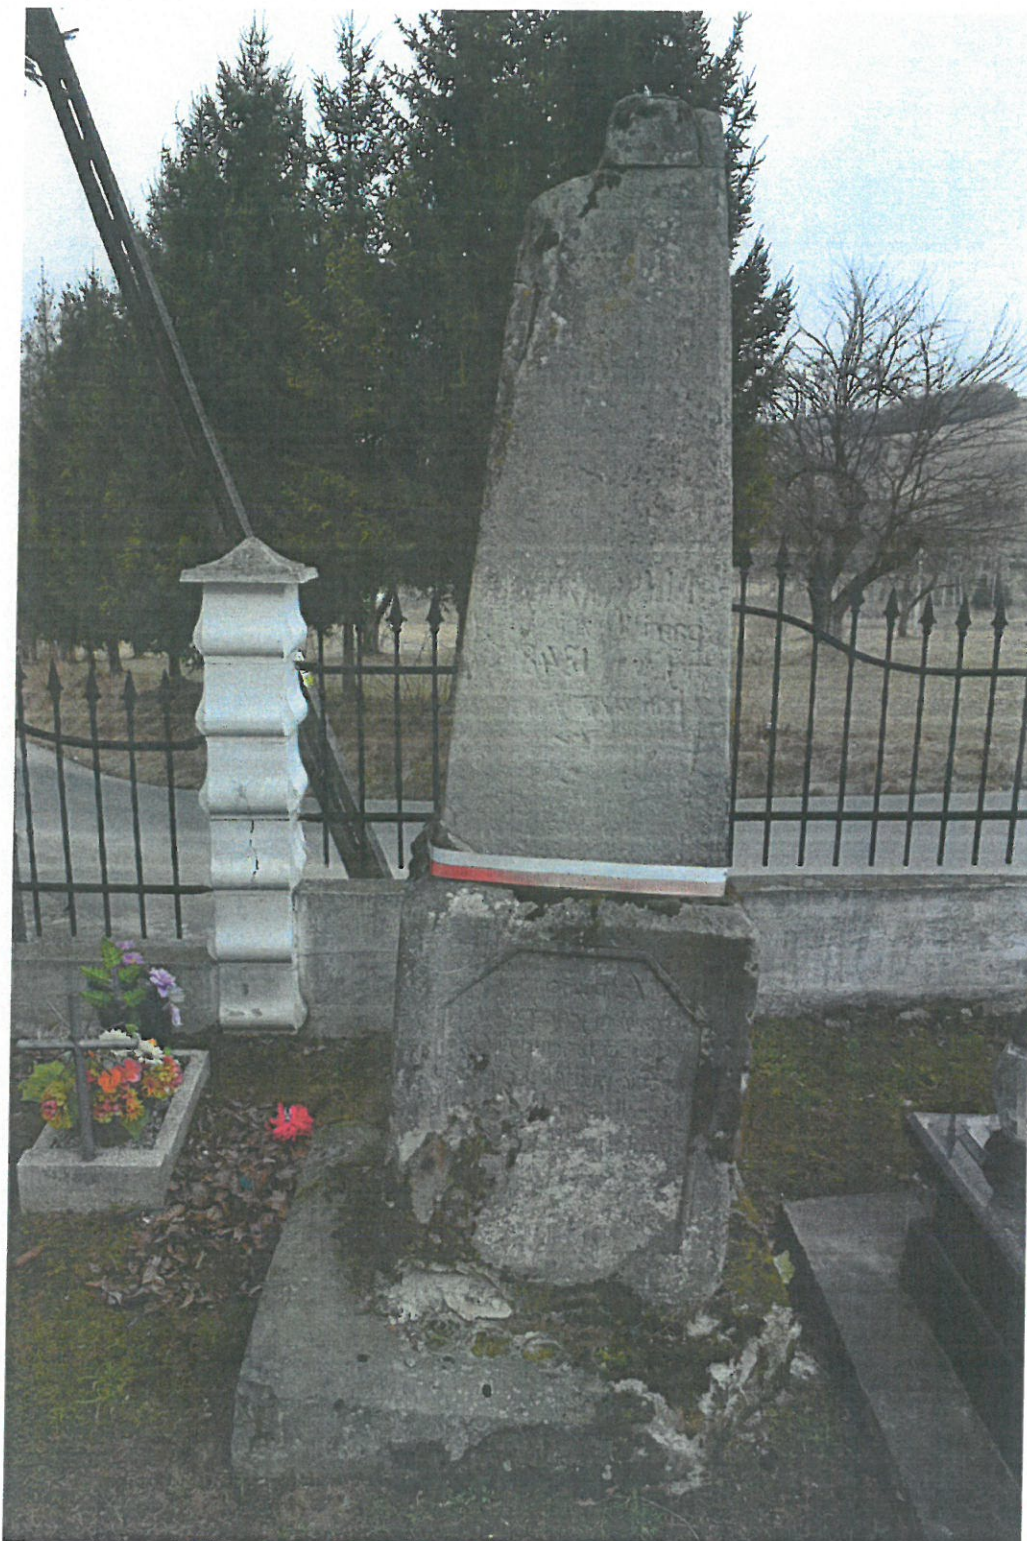
*Fot. nr 1. Pomnik „Grób Pańszczyzny”. Widoczne na fotografii; zabrudzenia na powierzchni, uszkodzenia mechaniczne, ubytki kamienia, mchy, porosty pokrywające powierzchnię kamienia.
Fot. Mariusz Wrona marzec 2022 r.*

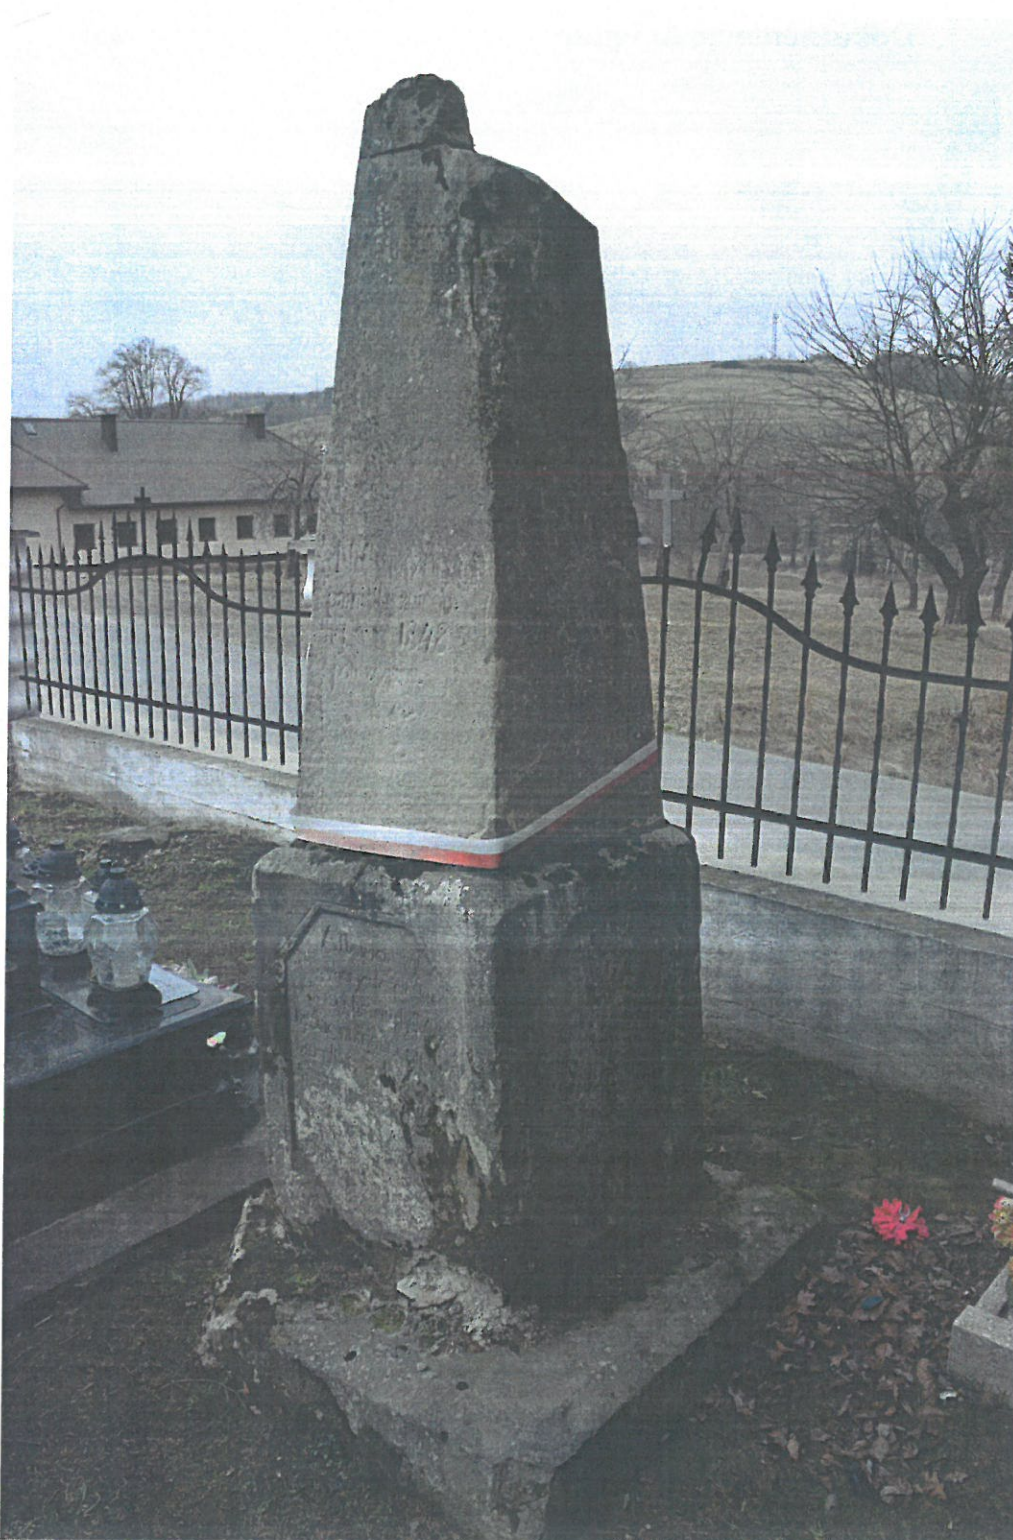
*Fot. nr 2. Pomnik „Grób Pańszczyzny”. Widoczne na fotografii zabrudzenia powierzchni, uszkodzenia mechaniczne, ubytki kamienia, mchy, porosty pokrywające powierzchnię kamienia.
Fot. Mariusz Wrona
marzec 2022 r.*

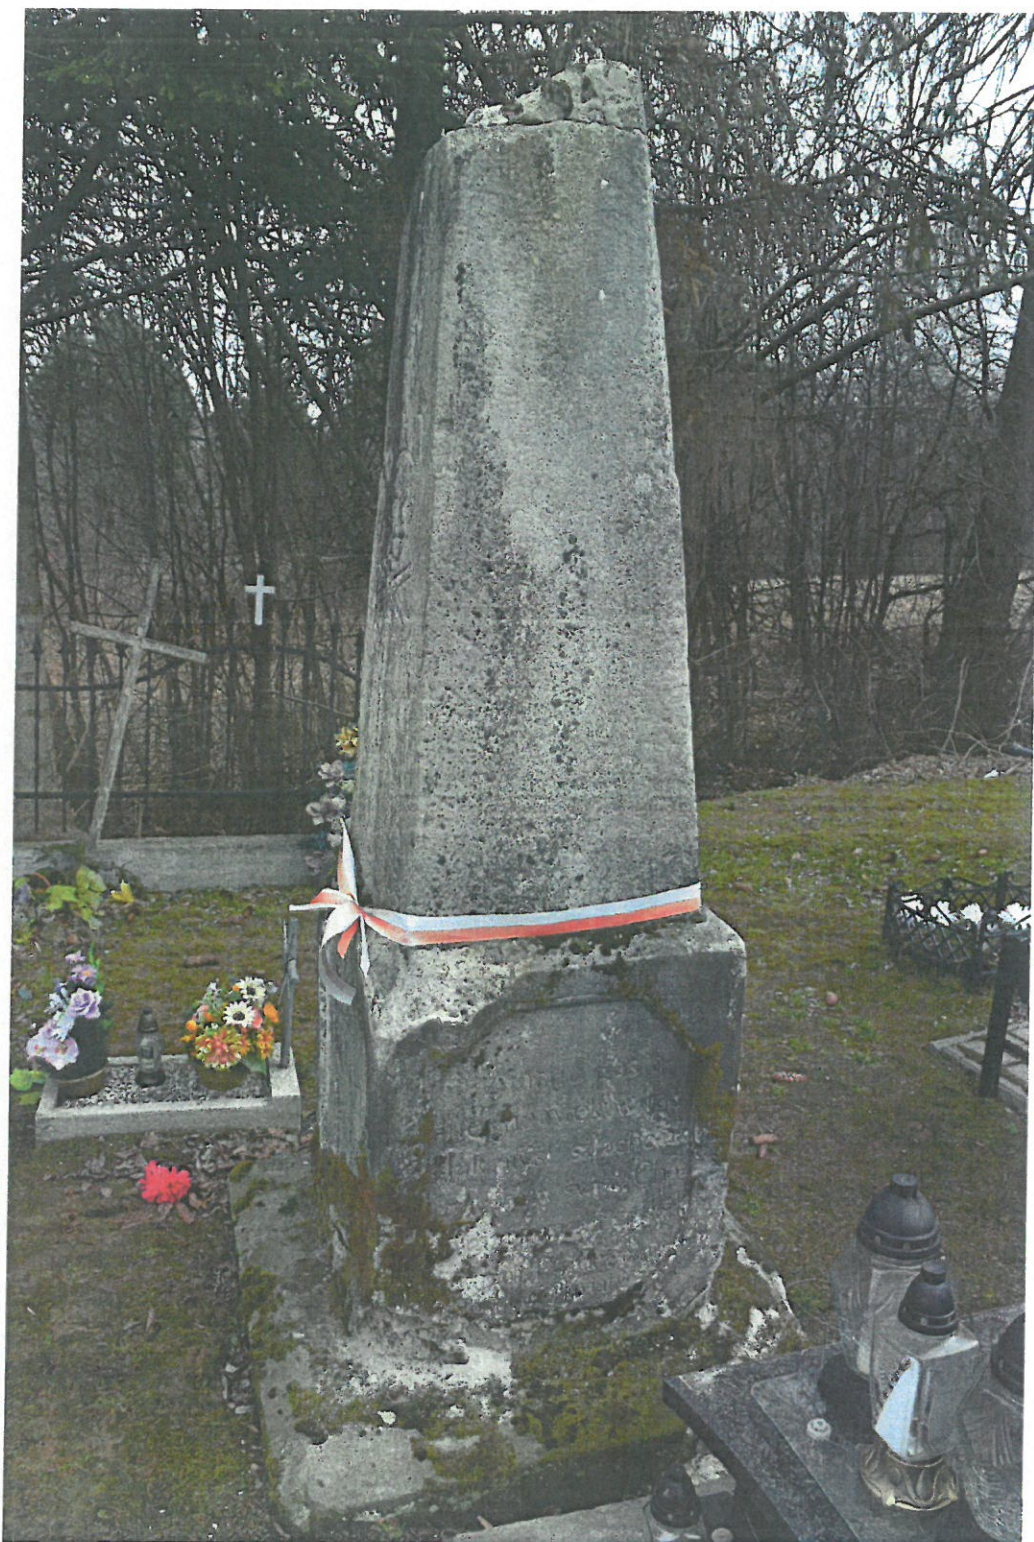
*Fot. nr 3. Pomnik „Grób Pańszczyzny”. Widoczne na fotografii; zabrudzenia na powierzchni, uszkodzenia mechaniczne, ubytki kamienia, mchy, porosty pokrywające powierzchnię kamienia.
Fot. Mariusz Wrona marzec 2022 r.*

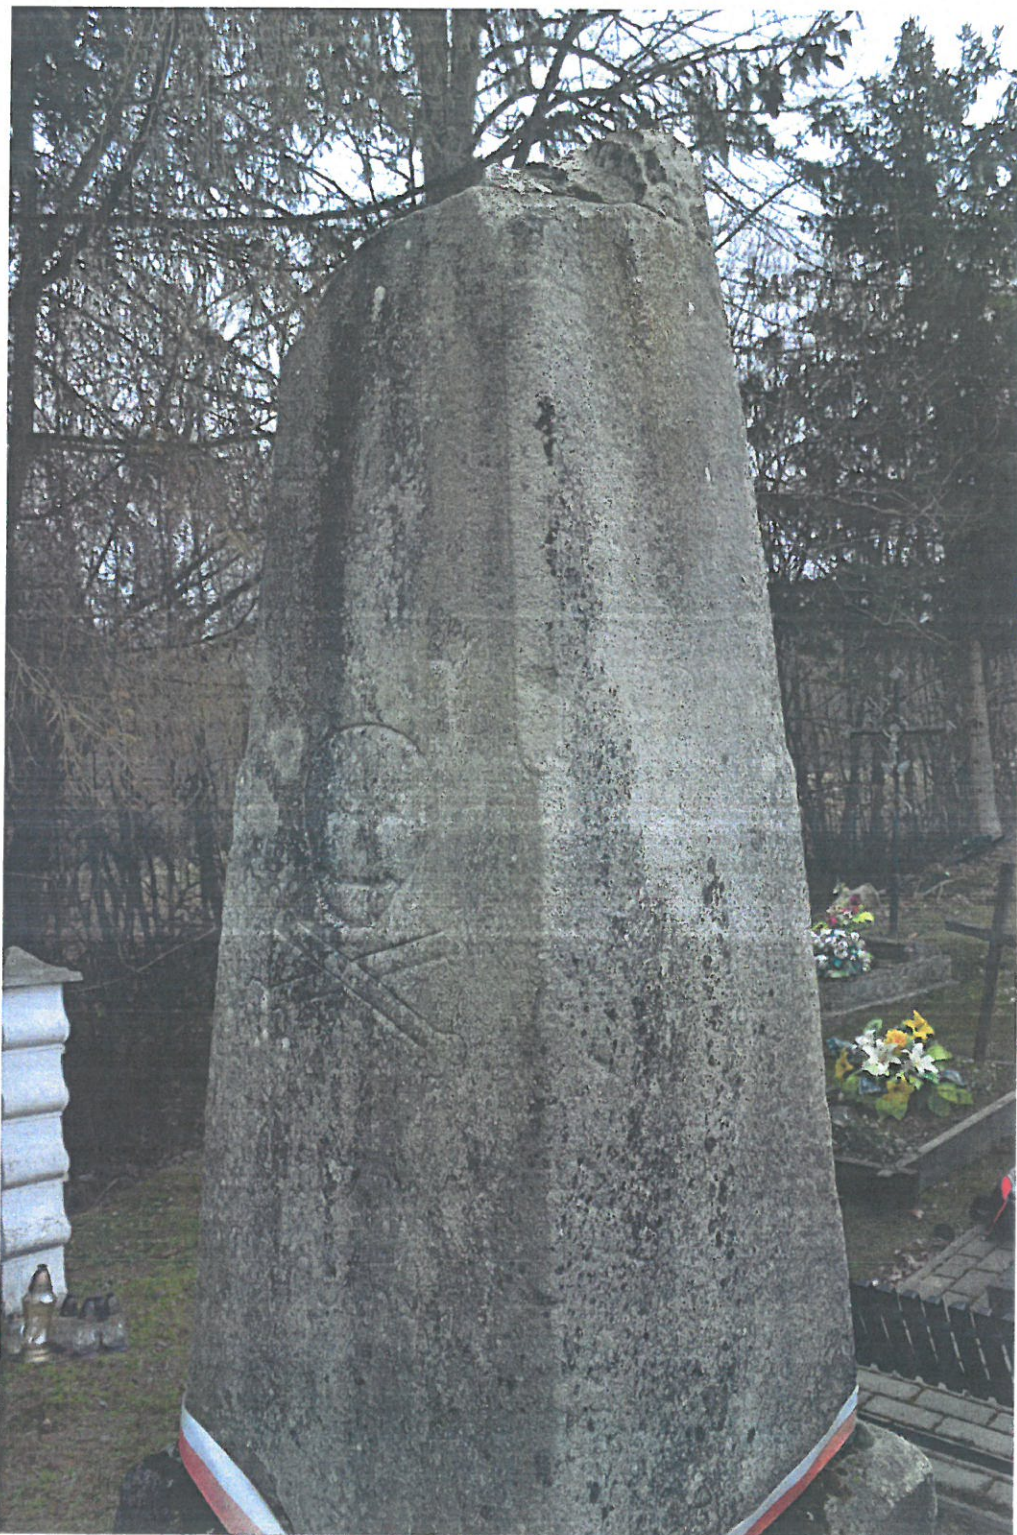
Część ubytków wypełniona zwięzłą masą cementową generującą postęp procesów niszczących oraz negatywnie wpływająca na estetykę zabytku. Brak pierwotnego zwieńczenia, w skutek uszkodzeń mechanicznych.

*Fot. nr 4. Pomnik „Grób Pańszczyzny”. Widoczne na fotografii; znaczący ubytek w obrębie zwieńczenia pomnika, liczne zabrudzenia powierzchni kamienia, zaoblona forma rzeźbiarska.
Fot. Mariusz Wrona
marzec 2022 r.*

W sposób szczególny zostanie potraktowana kwestia uzupełnień ubytków kamienia. Uzupełnieniu zostaną wszystkie ubytki, które znacząco wpływają na czytelności formy, treści jak i techniczną trwałość poszczególnych partii nagrobka. Uzupełnienia wymagające wzmocnienia zostaną zbrojone przez zastosowanie tzw. pajęczków, klamer z drutu nierdzewnego lub włókien polipropylenowych (zbrojenie rozproszone). W obrębie niewielkich uzupełnień dodatkowo zostaną zastosowane środki poprawiające adhezję i elastyczność kitowań. Znaczne ubytki oraz nie zachowane fragmenty (zwieńczenie, narożnik cokołu) proponuje się uzupełnić/zrekonstruować przy zastosowaniu metody taszlowania.

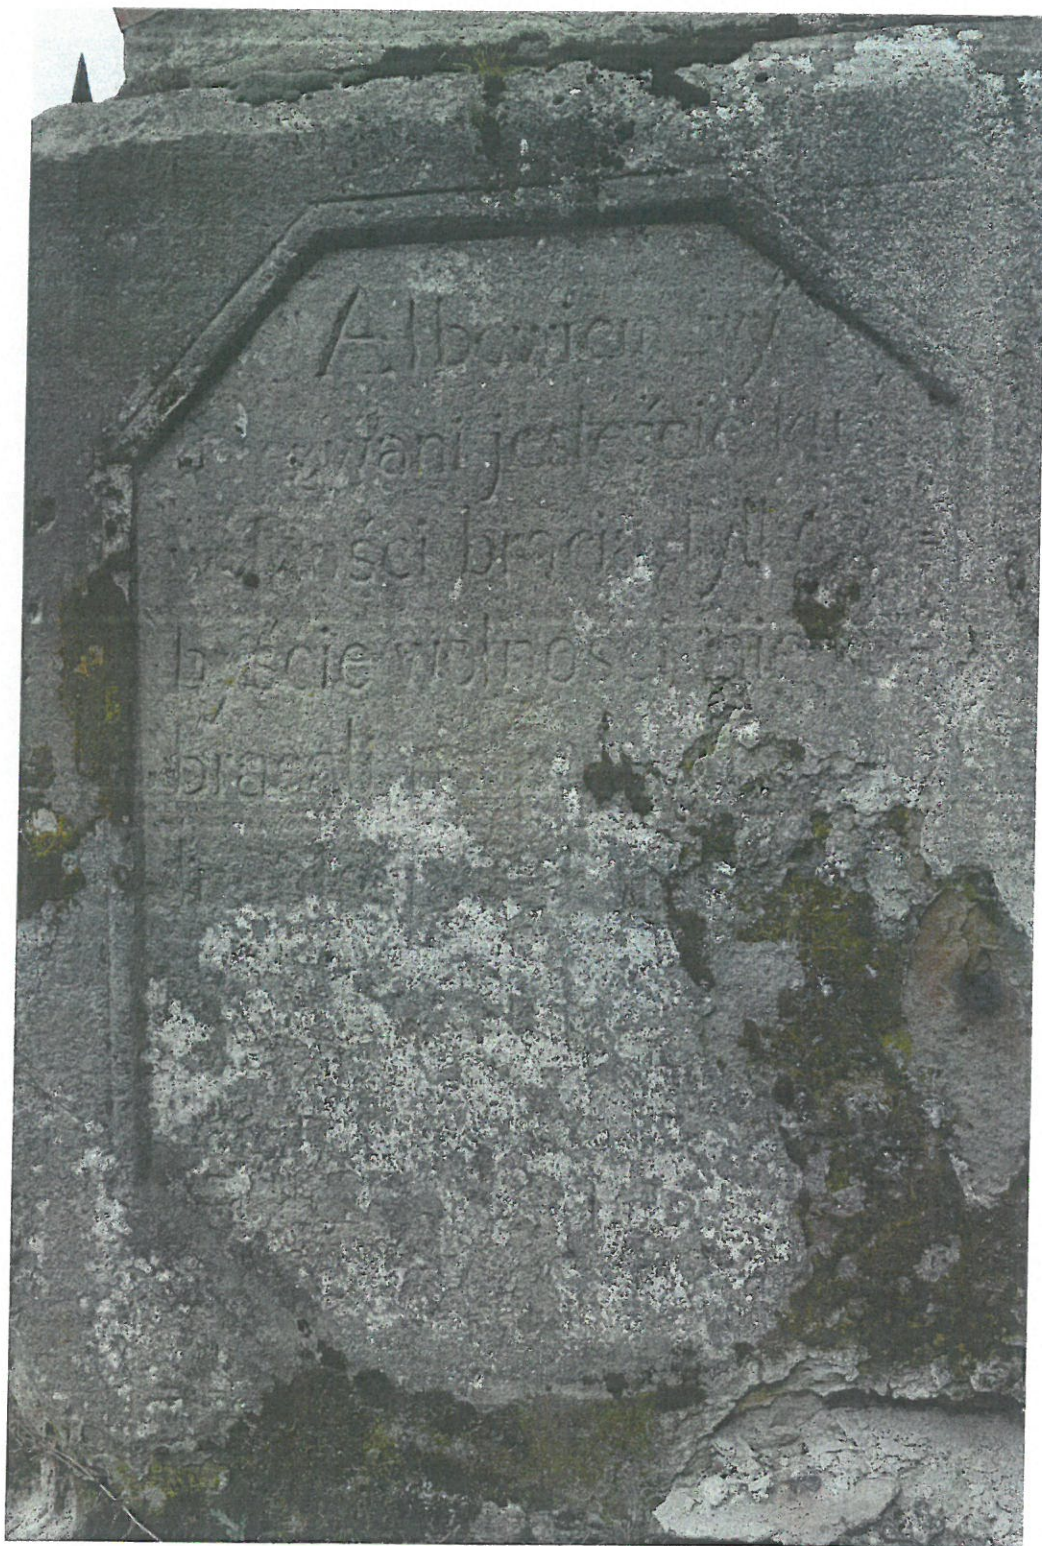
Fot. nr 5. Pomnik „Grób Pańszczyzny”. Widoczne na fotografii; znacząca degradacji kamienia w obrębie inskrypcji.

8. Klejenie pękniętych elementów klejem mineralnym/epoksydowym.
9. Uczytelnienie formy rzeźbiarskiej poprzez delikatne pogłębienie.
10. Uczytelnienie rytu literniczego warstwą malarską farbą na bazie spoiwa silikonowego.

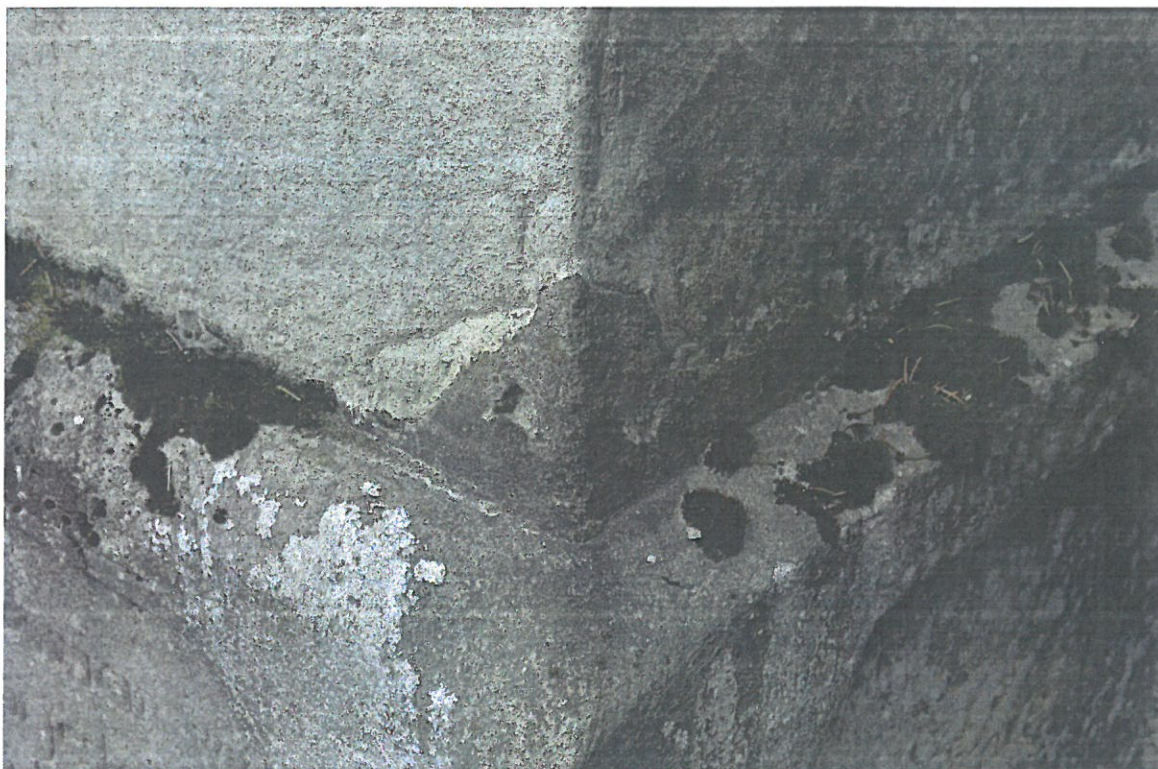
Fot. nr 6. Pomnik „Grób Pańszczyzny”. Widoczne na fotografii; uzupełnienie ubytku kamienia masą cementowo piaskową.
