Remont drogi gminnej nr 115855R w km 0+000 - 0+490  
w miejscowości Nozdrzec

Obiekt:	Droga gminna	Przekrój
Inwestor:	Adres:	Skala 1:50
Gmina Nozdrzec	dziłka nr ewid. 2652	Rys. nr 1

Remont drogi gminnej nr 113855R w km 0+000 - 0+490 w miejscowości Nozdrzec

Obiekt:	Droga gminna	Przekrój
Inwestor:	Adres:	Skala 1:50
Gmina Nozdrzec	działka nr ewid. 3062	Rys. nr 2

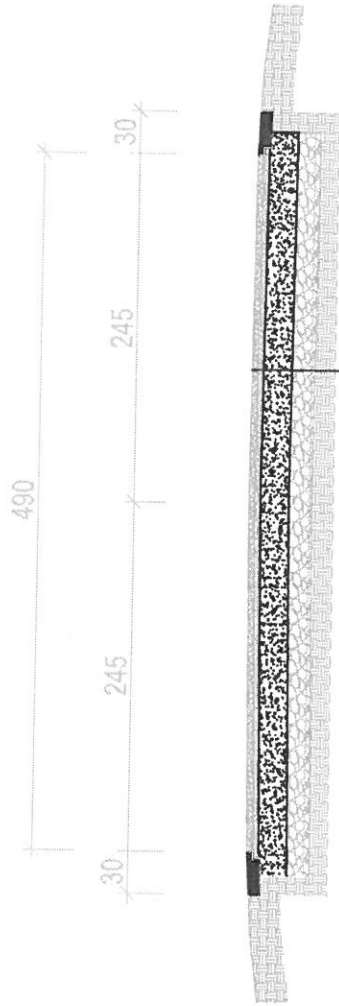
Przekrój konstrukcyjny 1:50

km 0+345 - 0+490

Pobocze utwardzone kruszywem łamanym

Warstwa ścieralna z mieszanek mineralno-bitumicznych gr. 4 cm
Warstwa wiążąca z mieszanek mineralno-bitumicznych gr. 4 cm
Projektowana podbudowa wykonana metodą MCE o gr. 20 cm
Istniejąca podbudowa z kruszywa
Grunt rodzimy
