PROGRAM PRAC KONSERWATORSKICH

NAGROBEK WINCENTEGO CHMUROWICZA
Z CMENTARZA PARAFIALNEGO W NOZDRZCU

OPRACOWAŁ
dr Mariusz Wrona
dyplomowany konserwator dzieł sztuki

Kraków 2024

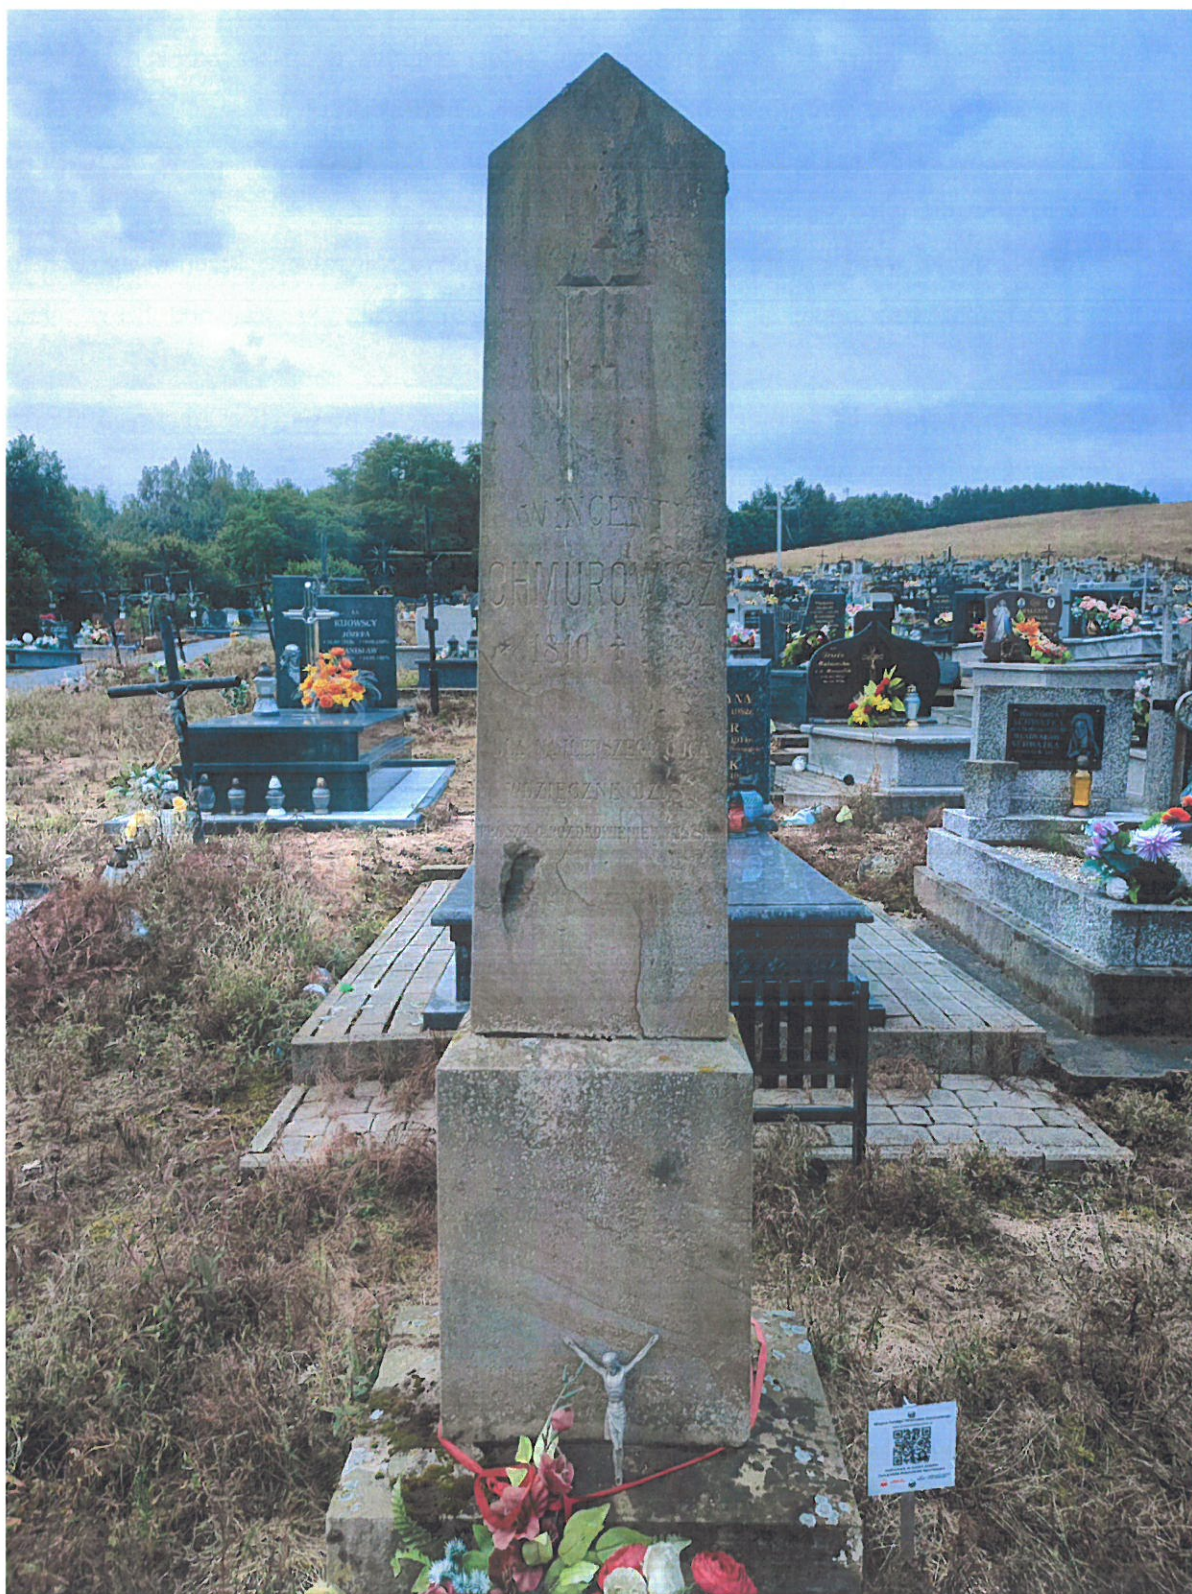
Fot. nr 1. Nagrobek Wincentego Chmurowicza z cmentarza parafialnego w Nozdrzcu. Widoczne na fotografii, silne zabrudzenie powierzchni kamienia, mchy, porosty oraz inne mikroorganizmy pokrywające powierzchnię kamienia,

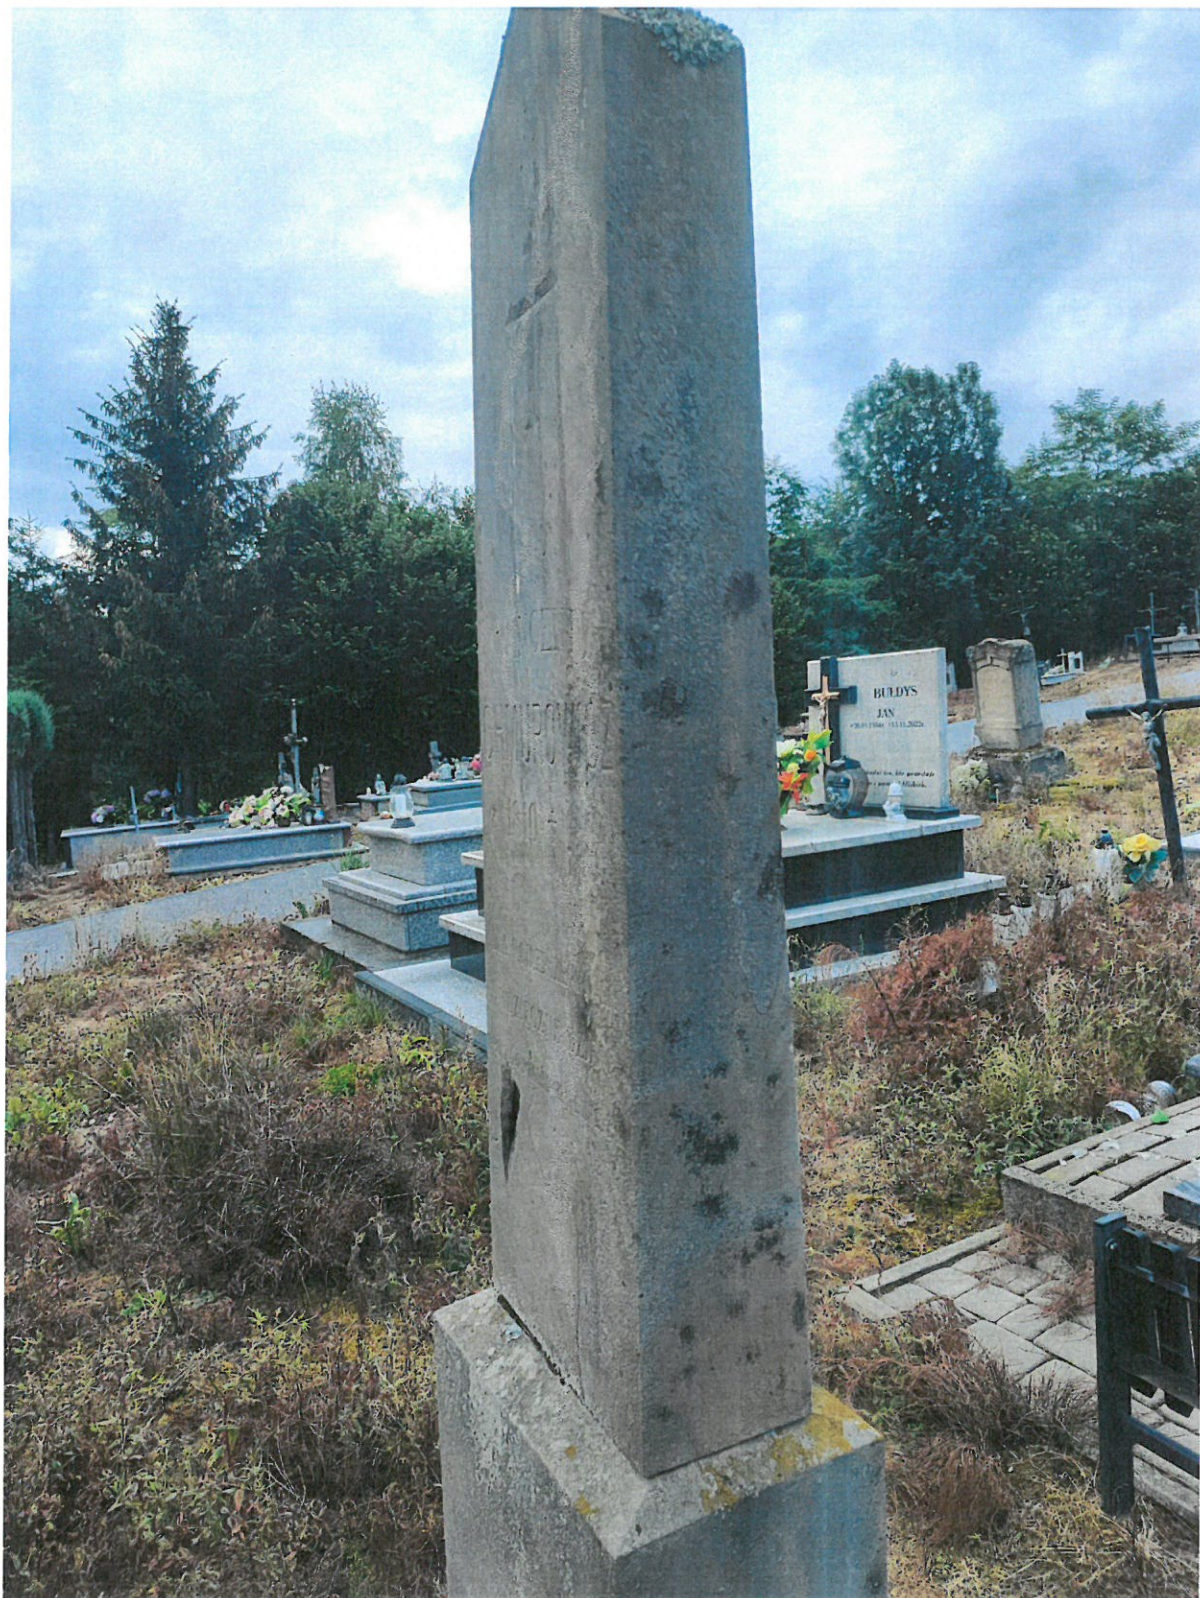
Fot. nr 2. Nagrobek Wincentego Chmurowicza z cmentarza parafialnego w Nozdrzcu. Widoczne na fotografii, silne zabrudzenie powierzchni kamienia, mchy, porosty oraz inne mikroorganizmy pokrywające powierzchnię kamienia,

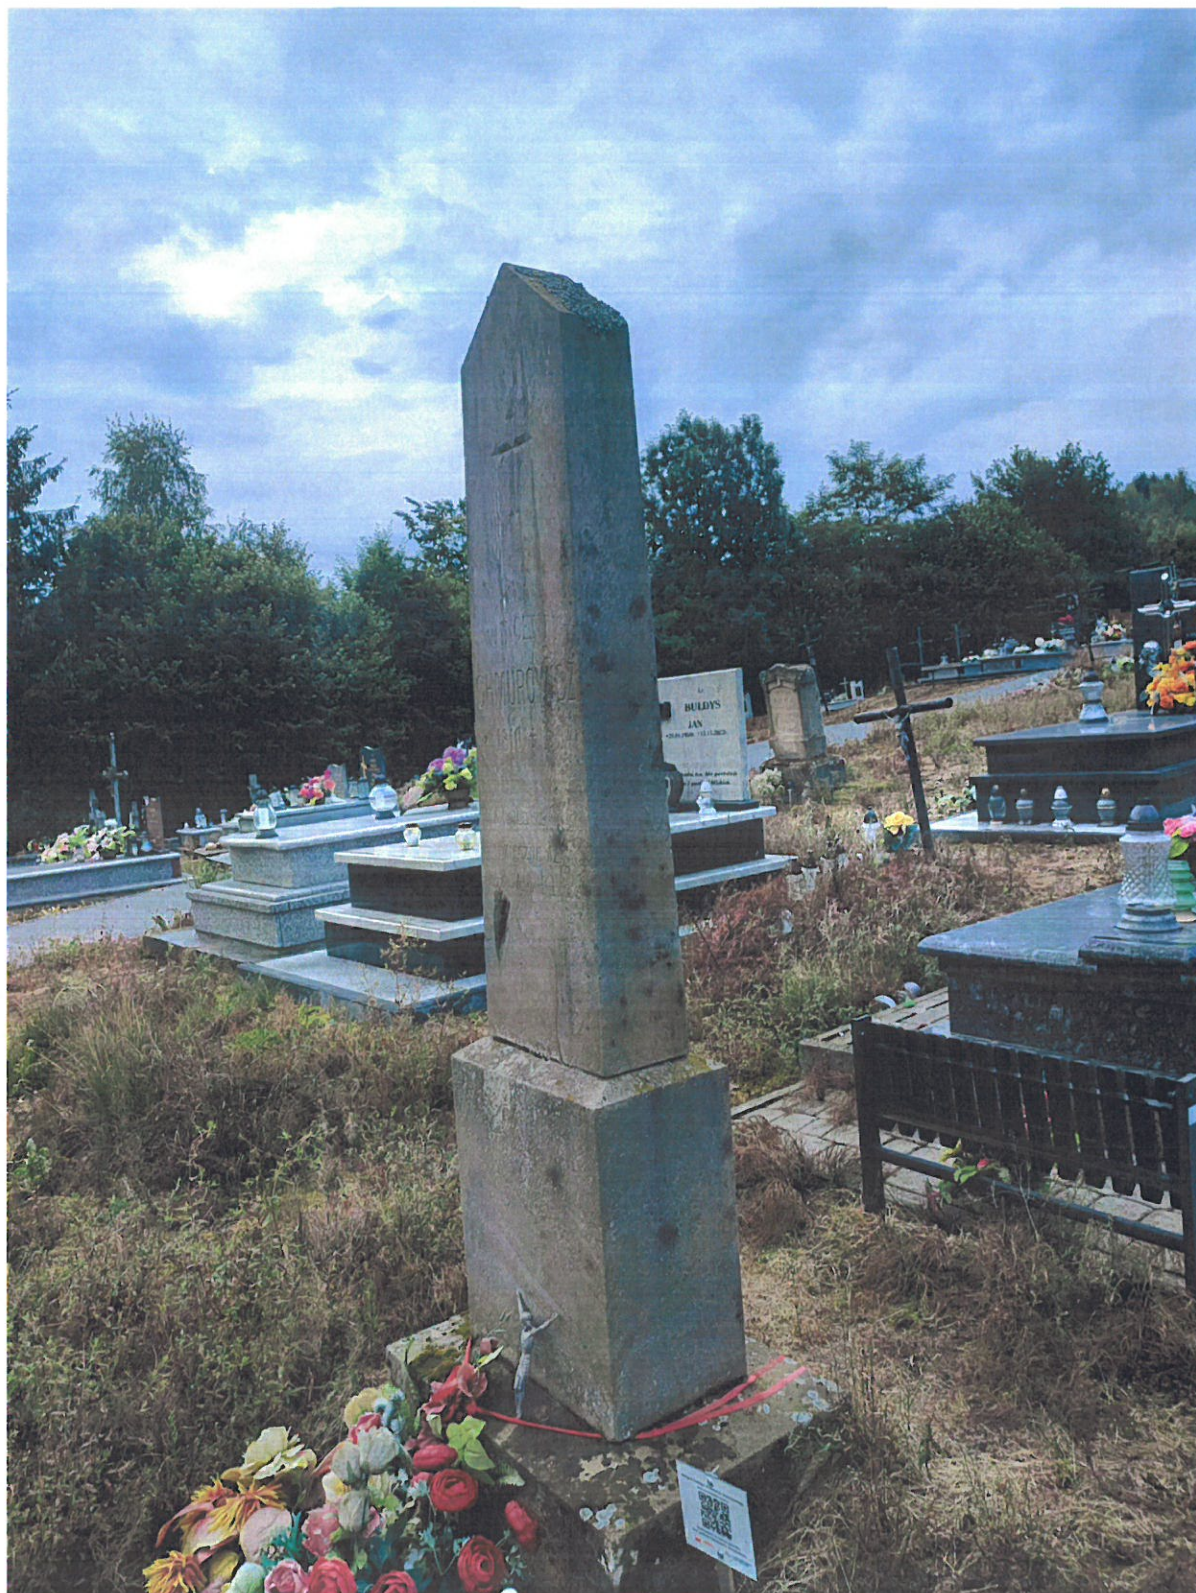
Fot. nr 3. Nagrobek Wincentego Chmurowicza z cmentarza parafialnego w Nozdrzcu. Widoczne na fotografii, silne zabrudzenie powierzchni kamienia, mchy, porosty oraz inne mikroorganizmy pokrywające powierzchnię kamienia,

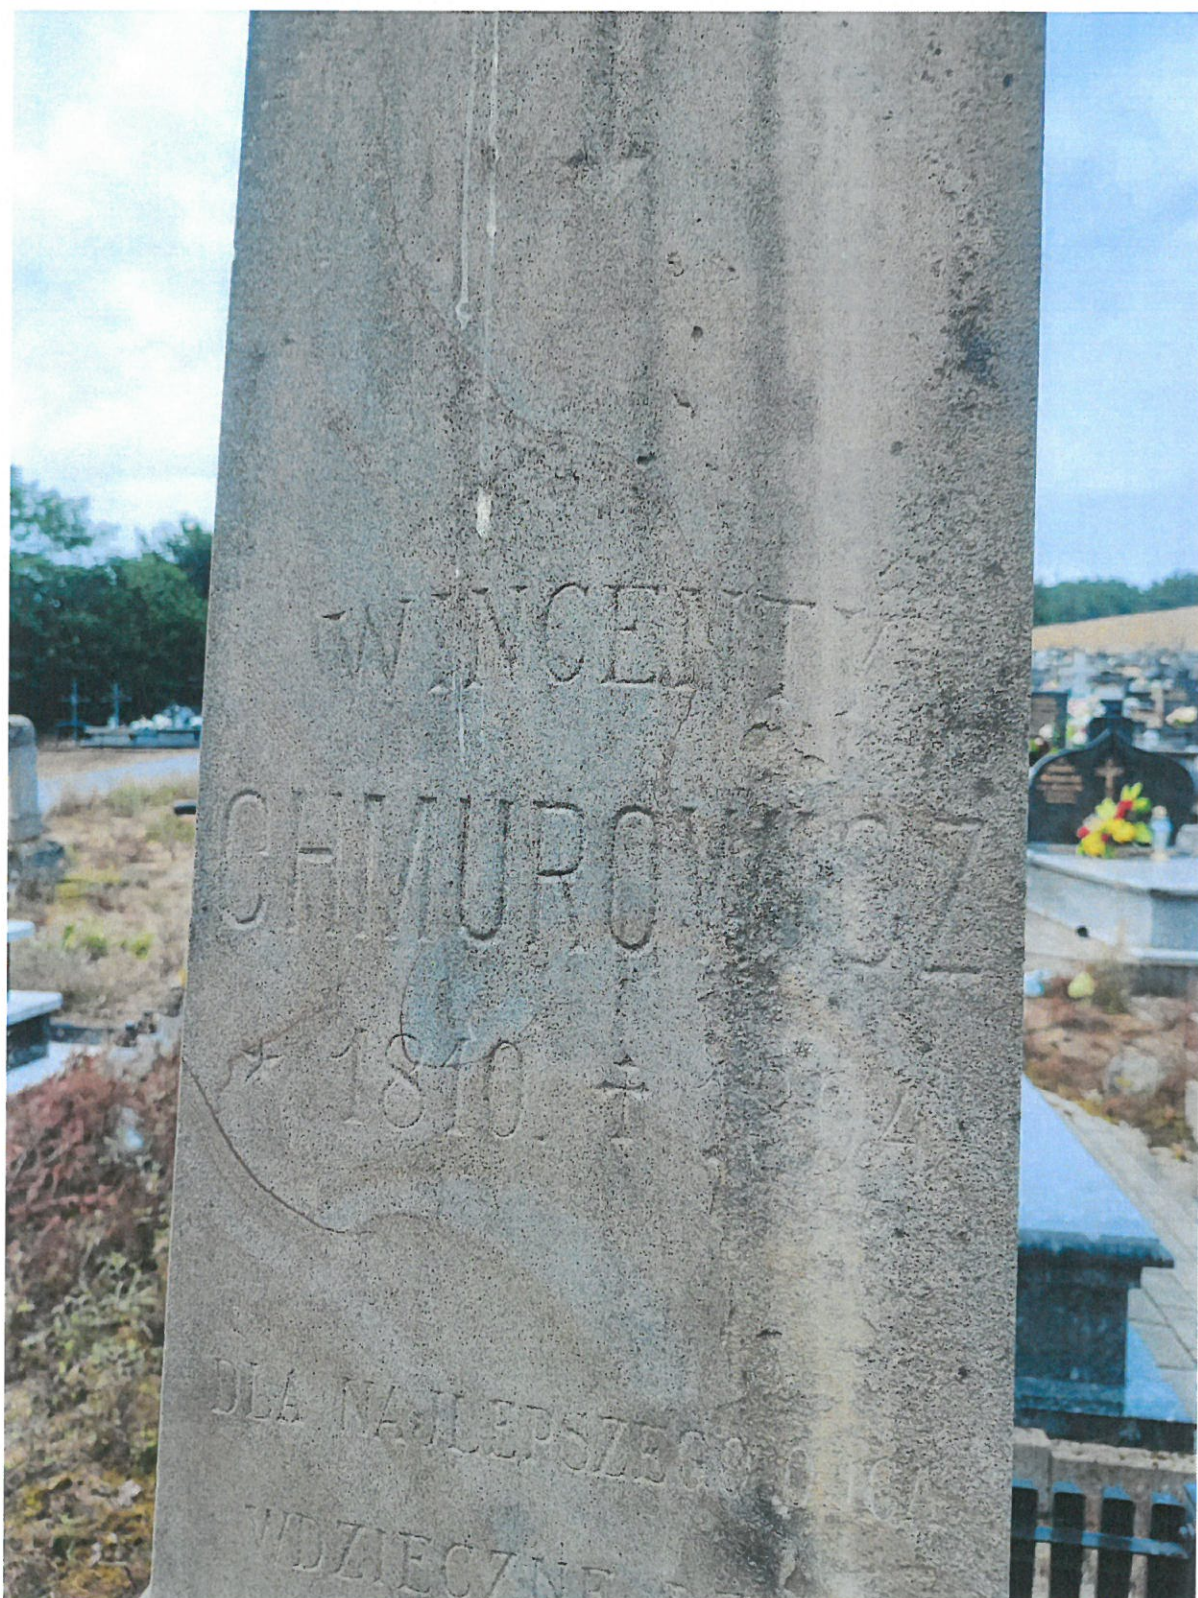
Fot. nr 4. Nagrobek Wincentego Chmurowicza z cmentarza parafialnego w Nozdrzcu. Widoczne na fotografii, korozja powierzchniowa kamienia, ubytki kamienia doprowadzające do ograniczonej czytelności inskrypcji.
Fot. Tomasz Chryń
